# みやき町学校施設長寿命化計画

令和 2 年 3 月

み や き 町

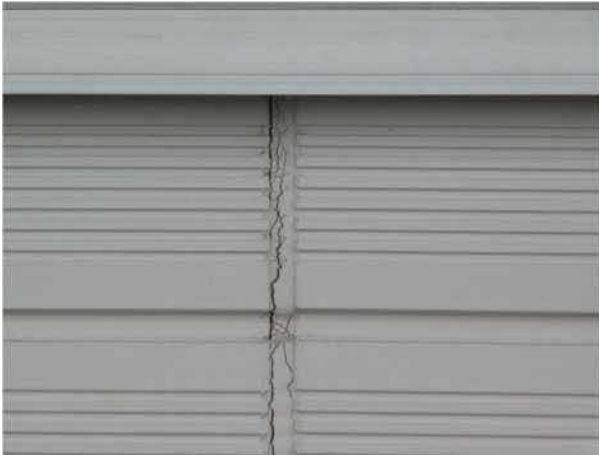
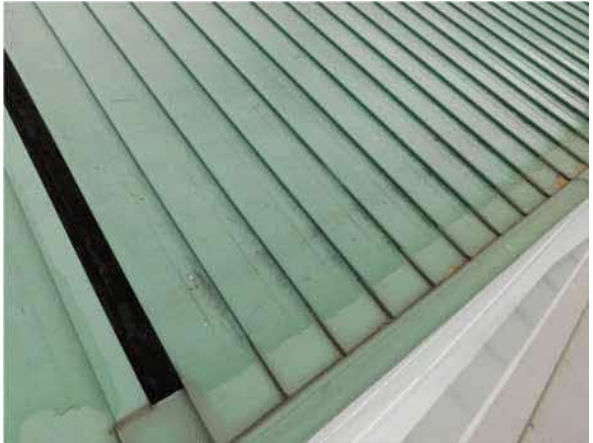
| 全景 | 屋根の状況① |
|---|---|
| 外壁の状況 | 屋根の状況② |

築15年の鉄骨造の施設です。食品を扱う給食センターであり、衛生面に留意した施設で内部に大きな劣化等不具合はありません。外部には、部分的な劣化、汚れが見られます。屋根は一部に錆などが発生している箇所があります。

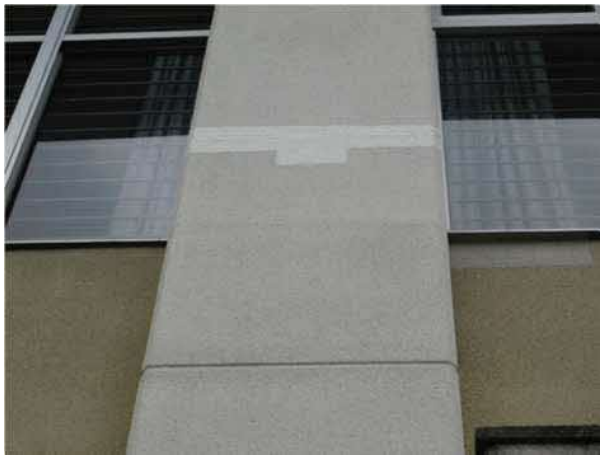
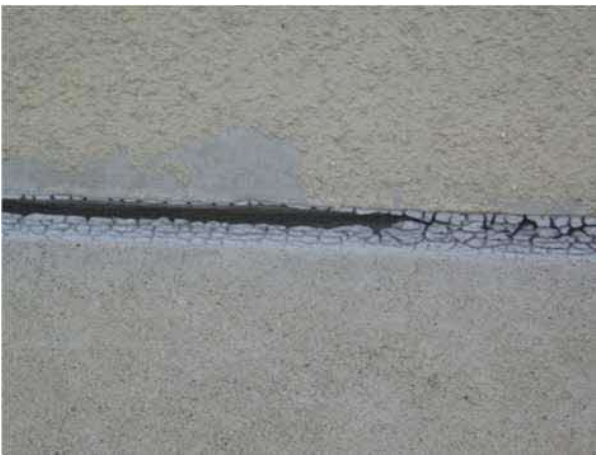
| 全景 | 屋根の状況 |
|---|---|
| 外壁の状況 | 外壁の状況② |

築32年の鉄筋コンクリート造の学校施設です。屋上防水は表面のシートの劣化が見られます。外壁に、ひび割れなどの劣化が見られます。床や壁にもひび割れや、表面劣化が見られます。

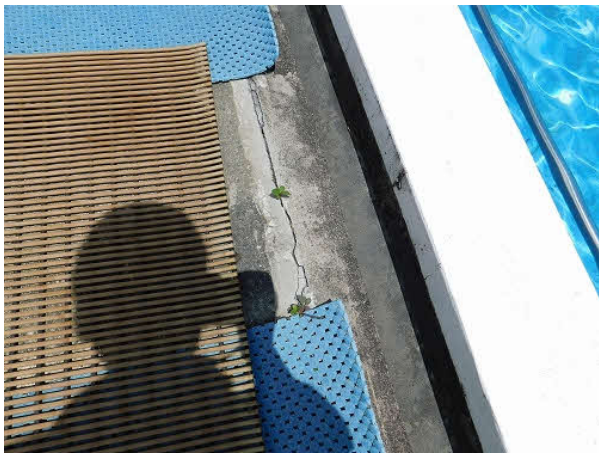
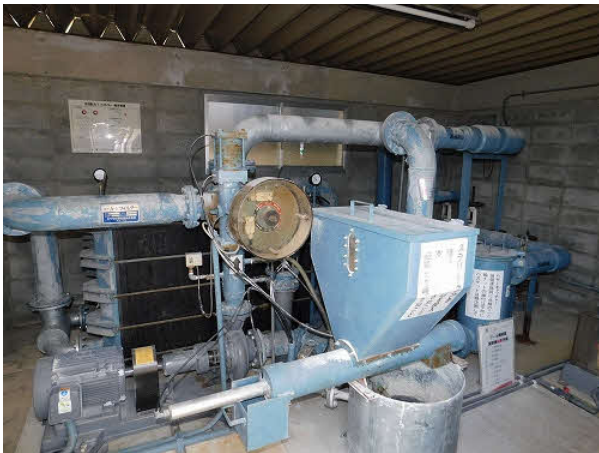
| 全景 | 屋根の状況 |
|---|---|
| 外壁の状況 | 機械設備 |

築53年の鉄筋コンクリート造の学校施設です。更衣室の底に水が浸透した跡が見られます。外壁にひび割れなどの劣化が見られます。

プールサイドの床にもひび割れや、表面劣化が見られます。また、プール本体の塗装の劣化が見られます。

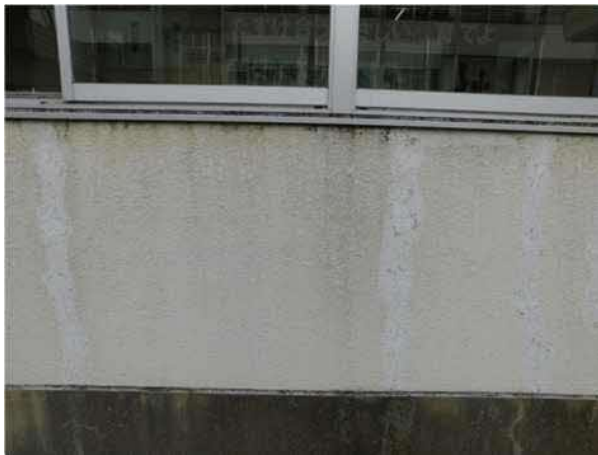
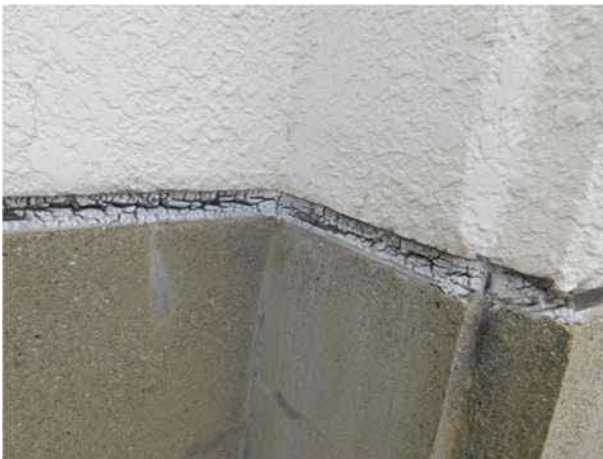
| 全景 | 屋根の状況 |
|---|---|
| 外壁の状況 | 外壁の状況② |

築29年の鉄筋コンクリート造の学校施設です。屋上防水は改修工事対応済みで問題ありません。外壁に、部分的なひび割れ、シーリングの割れなどの劣化が見られます。内部の床や壁にもひび割れや、表面劣化が見られますが、特に早急な補修改修計画の策定は不要と考えられます。

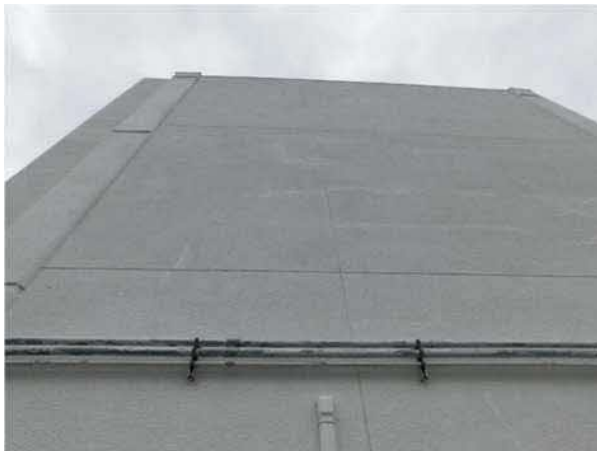
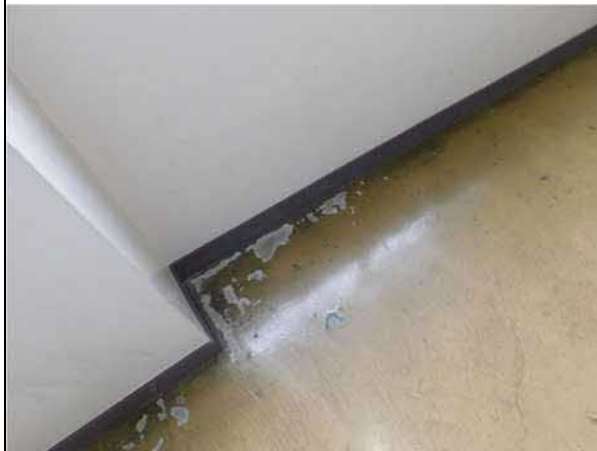
| 全景 | 屋根の状況 |
|---|---|
| 外壁の状況 | 内部廊下 |

築45年の鉄筋コンクリート造の学校施設です。屋上防水は改修工事対応済みで問題ありません。外壁に、部分的なひび割れなどの劣化が見られます。外階段の基礎部で地盤の変形が見られます。

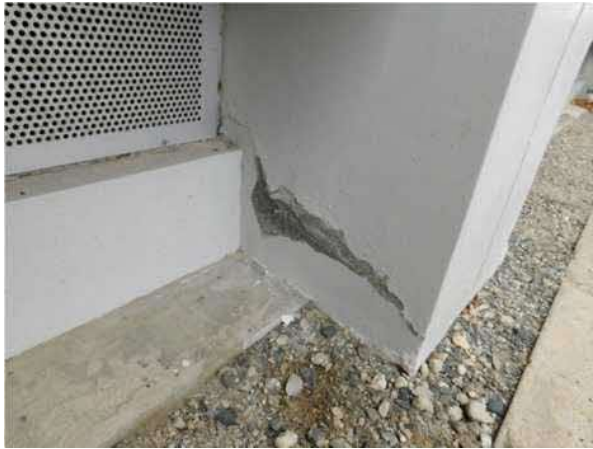
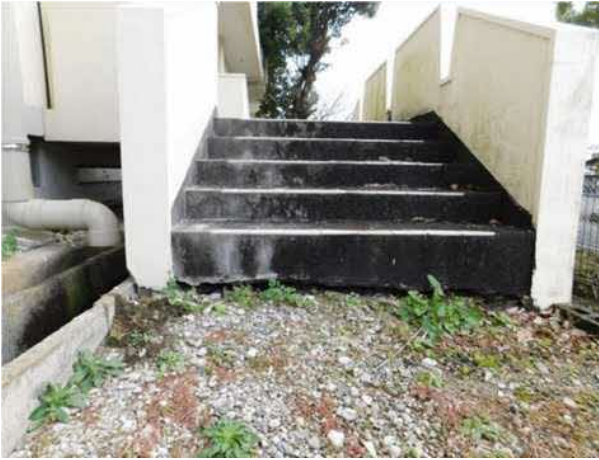
| 全景 | 屋根の状況 |
|---|---|
| 外壁の状況 | 外階段 |

築47年の鉄筋コンクリート造の学校施設です。屋上防水は改修工事対応済みで問題ありません。外壁に、部分的なひび割れなどの劣化が見られます。外階段の基礎部で地盤の変形が見られます。

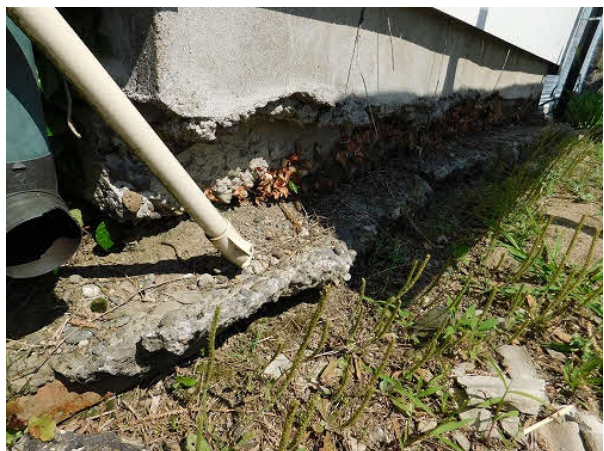
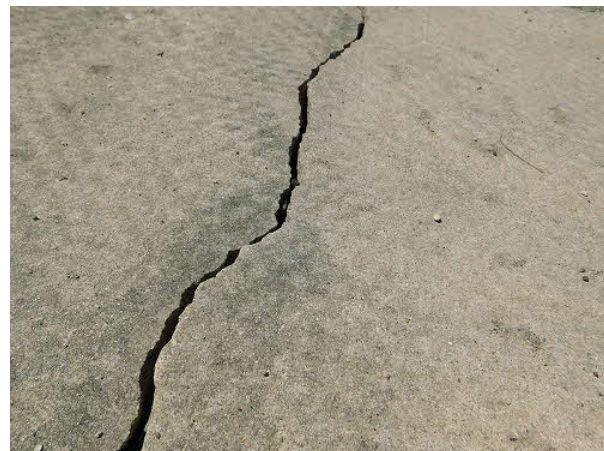
| 全景 | 屋根の状況 |
|---|---|
| 外壁の状況 | 外壁の状況 |

築57年の鉄筋コンクリート造の学校施設です。屋上防水は更衣室の屋根の劣化が進行しています。更衣室周辺に地盤沈下が見られ、更衣室の基礎部が劣化しています。鉄柵にさびが多く見られます。

プールサイドの床にも大きなひび割れが見られます。早い段階での補修改修計画の策定が望ましいと考えられます。

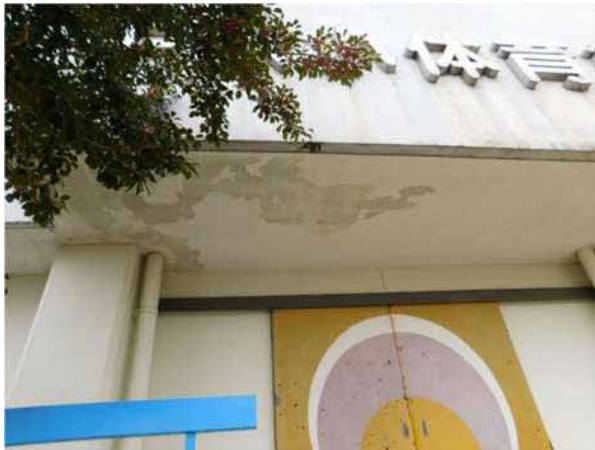
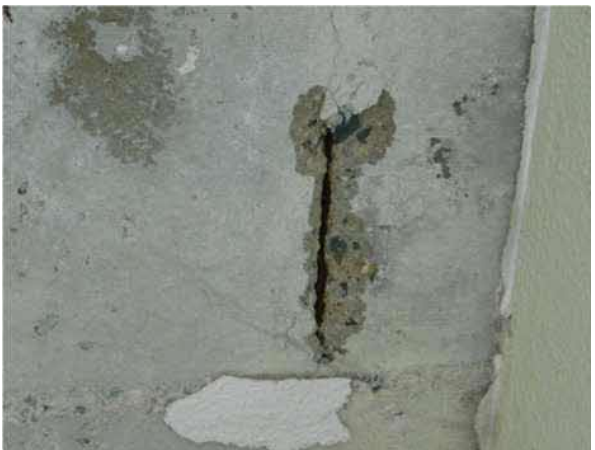
| 全景 | 屋根の状況 |
|---|---|
| 外壁の状況 | 外壁の状況② |

築47年の鉄筋コンクリート造の学校施設です。屋上防水は改修工事対応済みで問題ありません。外壁に部分的なひび割れや爆裂などの劣化が見られます。外階段の基礎部で地盤の変形が見られます。

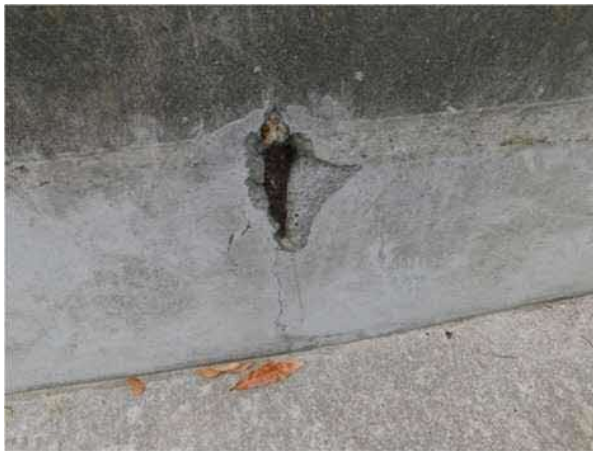
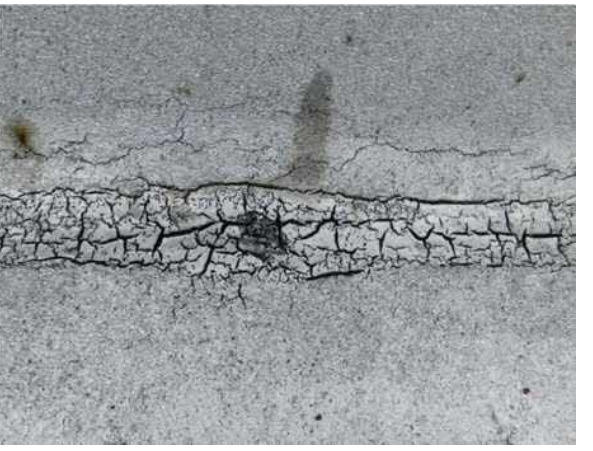
| 全景 | 屋根の状況 |
|---|---|
| 外壁の状況 | 屋根の状況② |

築48年の鉄筋コンクリート造の学校施設です。調査時、屋上防水は表面の防水シーートの劣化が見られましたが、平成30年度に改修を行っています。外壁に、ひび割れなどの劣化が見られます。床や壁にもひび割れや、表面劣化が見られます。

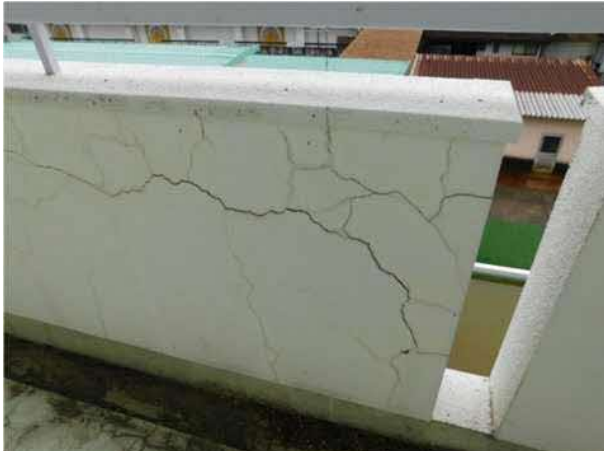
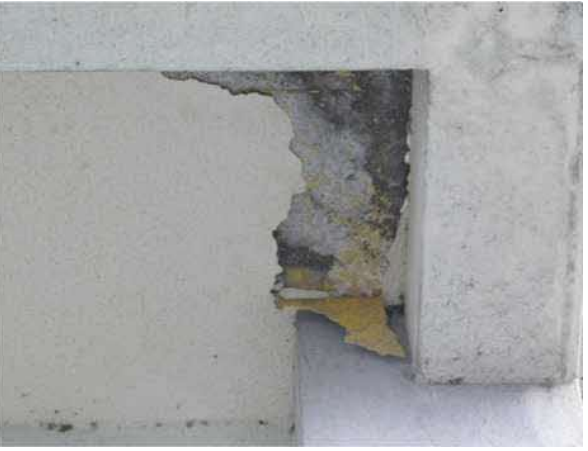
| 全景 | 屋根の状況 |
|---|---|
| 外壁の状況 | 外壁の状況② |

築41年の鉄筋コンクリート造りの学校施設です。屋上防水は改修工事対応済みで問題ありません。外壁に、部分的にひび割れや塗装の剥離等の劣化が見られ、特にバルコニーの手摺壁については著しいひび割れが見られます。内部の床や壁にもひび割れや、表面劣化が見られます。

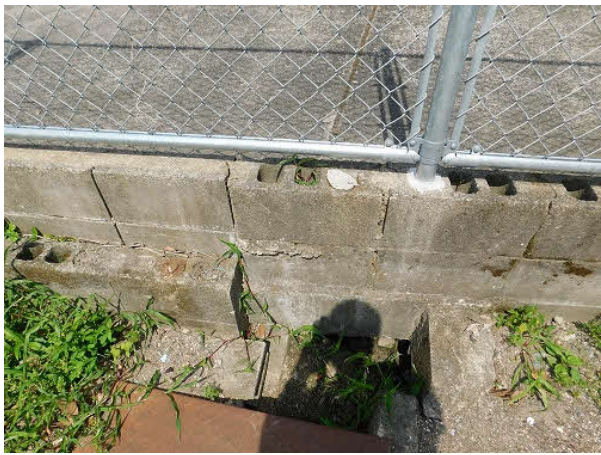
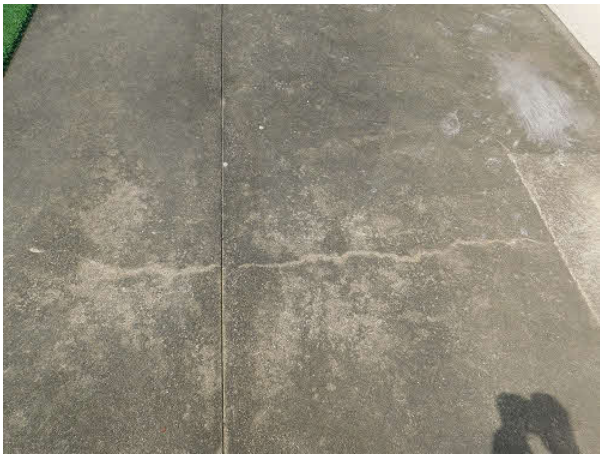
| 全景 | 屋根の状況 |
|---|---|
| 外壁の状況 | 外壁の状況② |

築41年の鉄筋コンクリート造の学校施設です。屋上防水は更衣室の屋根全面に錆が発生しています。フェンス下のブロックに経年劣化が見られます。プールサイドの床には所々ひび割れが見られます。

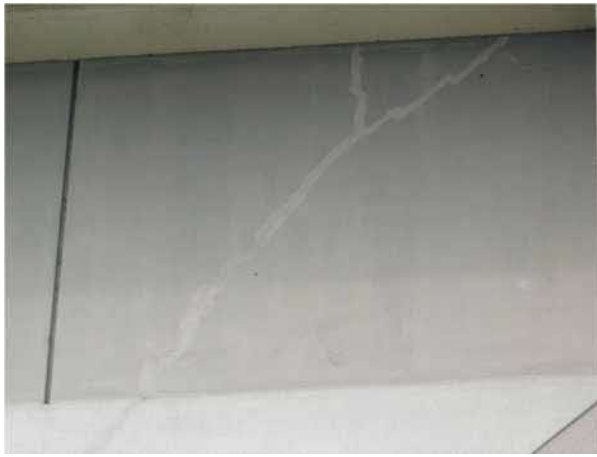
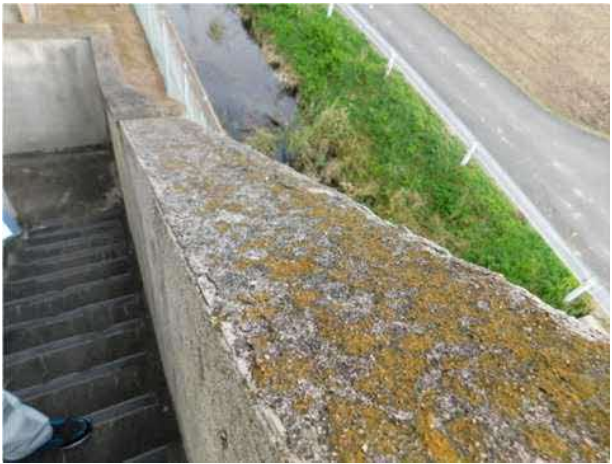
| 全景 | 屋根の状況 |
|---|---|
| 外壁の状況 | 外階段 |

築28年の鉄筋コンクリート造の学校施設です。屋上防水は排水不良があり、排水溝周りの滞水が見られます。外壁に、ひび割れなどの劣化が見られます。

床や壁にもひび割れや、表面劣化が見られます。

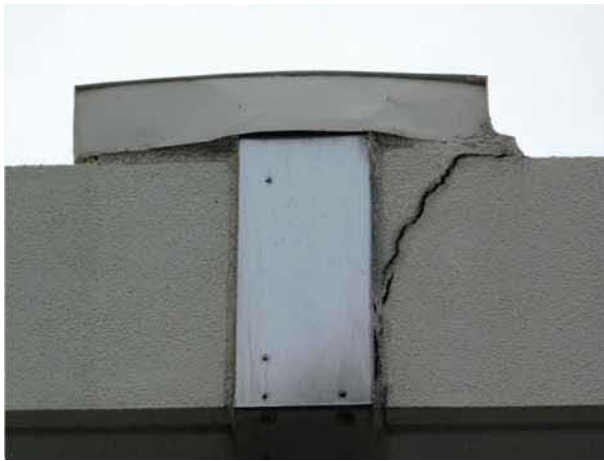
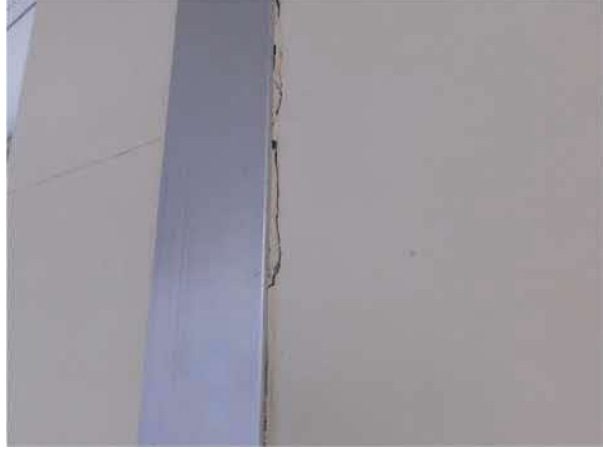
| 全景 | 屋根の状況 |
|---|---|
| 外壁の状況 | エクspansion部 |

築50年を超えている鉄筋コンクリート造の学校施設です。屋上は防水シートのひび割れや、表面劣化が著しく見られます。外壁に、ひび割れなどの劣化が見られます。床や壁にもひび割れや、表面劣化が見られます。

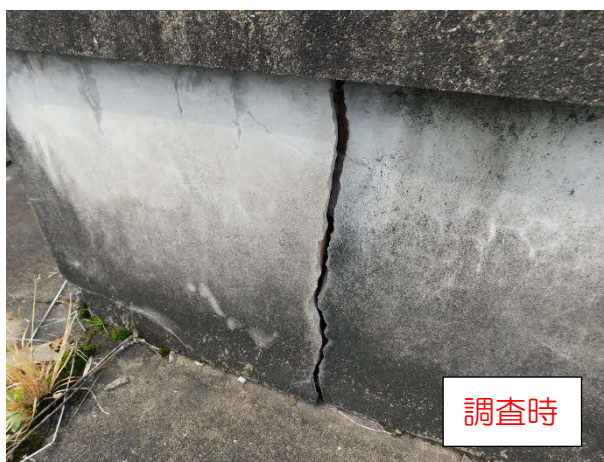
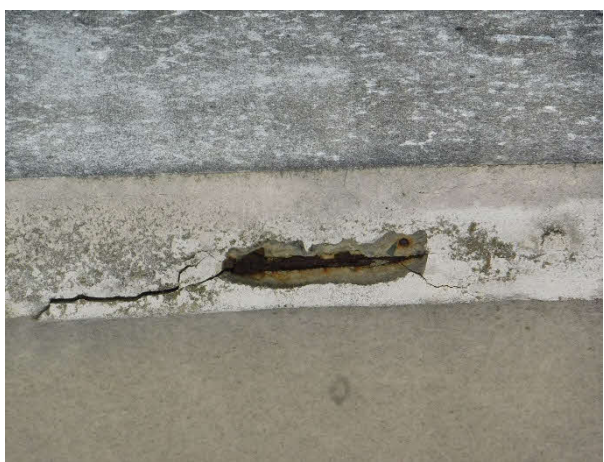
| 全景 | 屋根の状況 |
|---|---|
| 屋根の状況② | 外壁の鉄筋露出 |

築37年の鉄筋コンクリート造の学校施設です。調査時、屋上防水はシーリングの劣化が激しく、ひび割れも多く見られましたが、令和元年度に改修を行っています。外壁に、部分的なひび割れ、鉄筋の露出などの劣化が見られます。

内部の壁にはひび割れや、表面劣化が見られますが、特に早急な補修改修計画の策定は不要と考えられます。

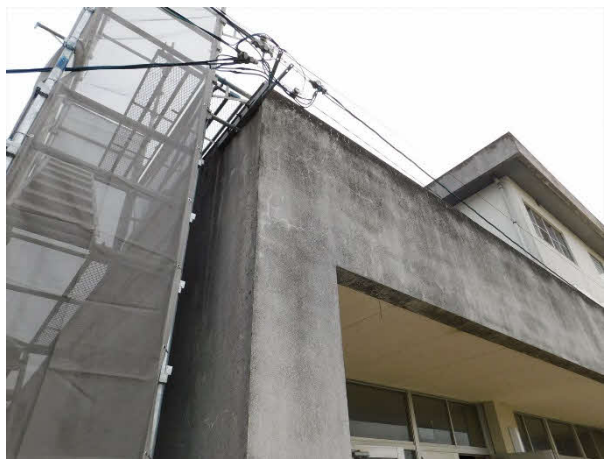
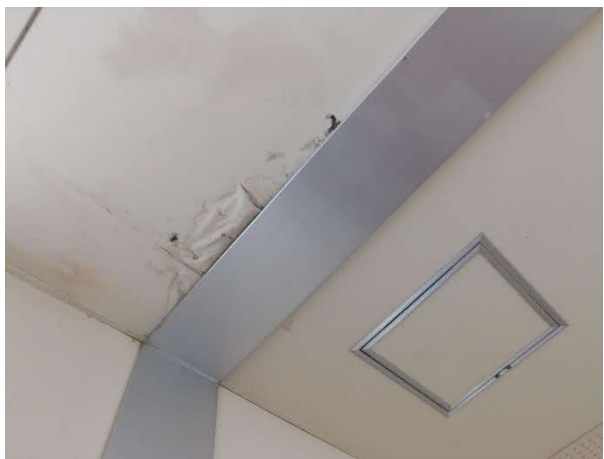
| 全景 | 屋根の状況 |
|---|---|
| 外壁の状況 | エキスパンション部 |

築35年以上の鉄筋コンクリート造の学校校舎です。屋上防水は平成30年度に改修を行っています（調査時工事中）。外壁や土間に、ひび割れなどの劣化が見られますが、早急な改修工事は不要と考えられます。

エキスパンション部に雨漏り箇所が見られ、この部分については早期の補修改修計画の策定が望ましいと考えられます。

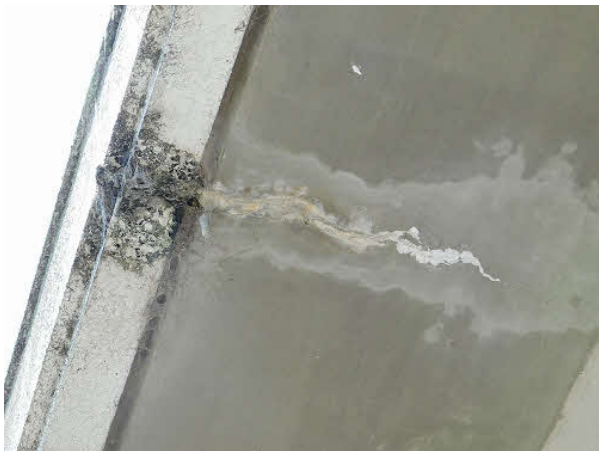
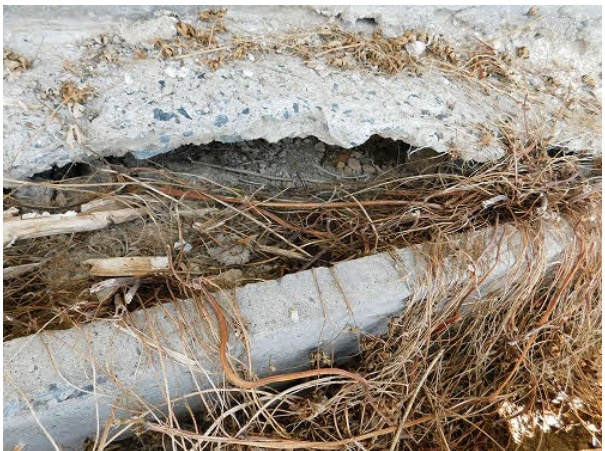
| 全景 | 屋根の状況 |
|---|---|
| 外壁の状況 | 外壁の状況② |

築30年の鉄筋コンクリート造の学校施設です。屋上防水は更衣室の屋根にかなりさびが発生しています。外壁にひび割れや白華が見られます。東側に地盤沈下が見られます。プールサイドや観覧席の床には所々ひび割れが見られます。プール本体の塗装も劣化しています。

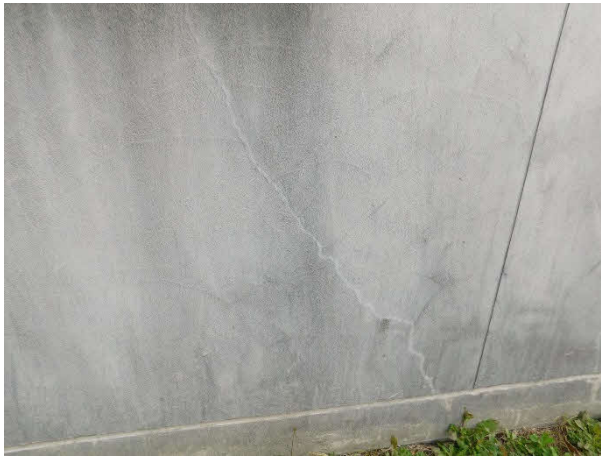
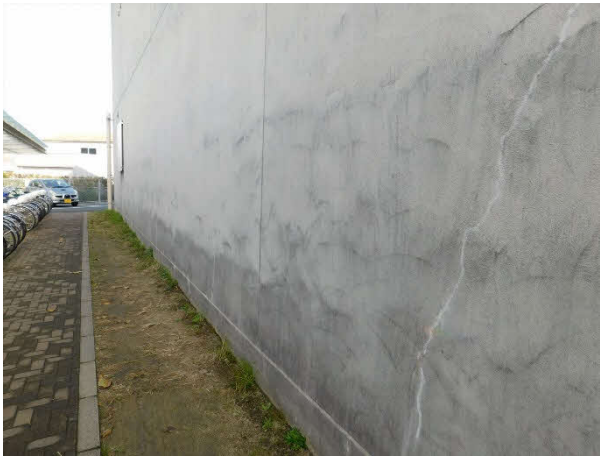
| 全景 | 屋根の状況 |
|---|---|
| 外壁の状況 | 外壁の状況② |

築13年の鉄筋コンクリート造の学校施設です。屋上防水は防水シートの経年劣化が見られます。外壁に、ひび割れなどの劣化が見られます。

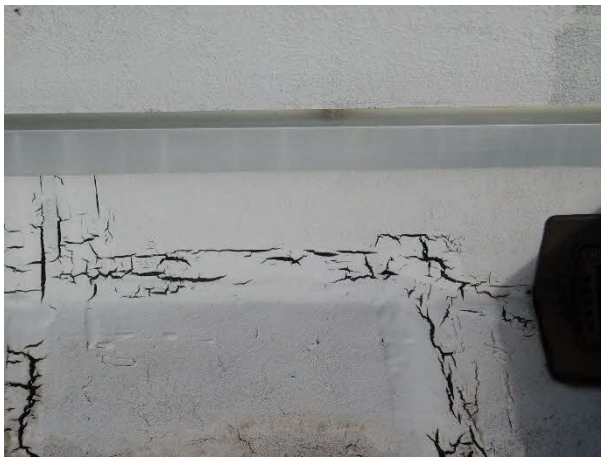
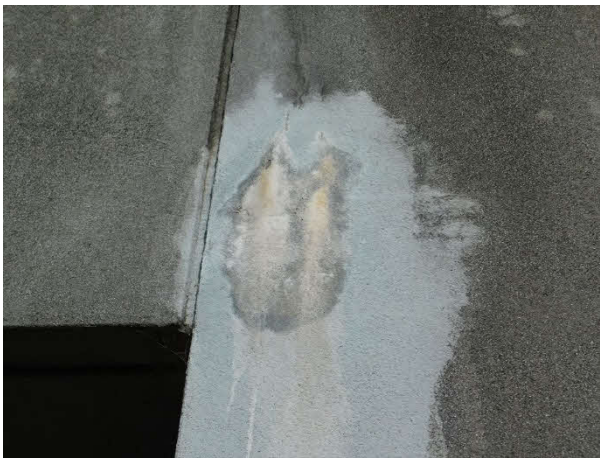
| 全景 | 屋根の状況 |
|---|---|
| 屋根の状況② | 外壁の状況 |

築11年の鉄筋コンクリート造の学校施設です。屋上防水は排水不良のための水溜まりや防水シートの劣化が見られますが、早急な補修改修計画の策定は不要と考えられます。外壁に、部分的なひび割れ塗装の剥離、白華などの劣化が見られます。

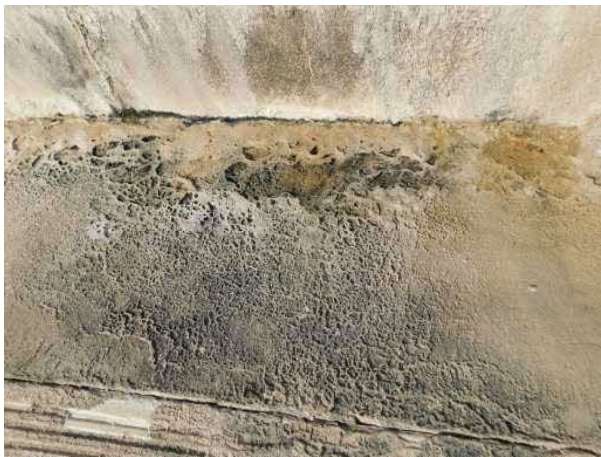
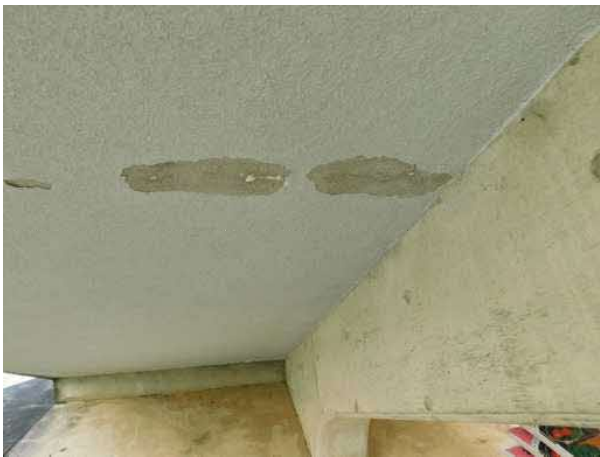
| 全景 | 屋根の状況 |
|---|---|
| 外壁の状況 | 外壁の状況② |

築44年の鉄筋コンクリート造の学校施設です。屋上防水は令和元年度に改修を行っています。外壁に、部分的なひび割れや白華などの劣化が見られます。

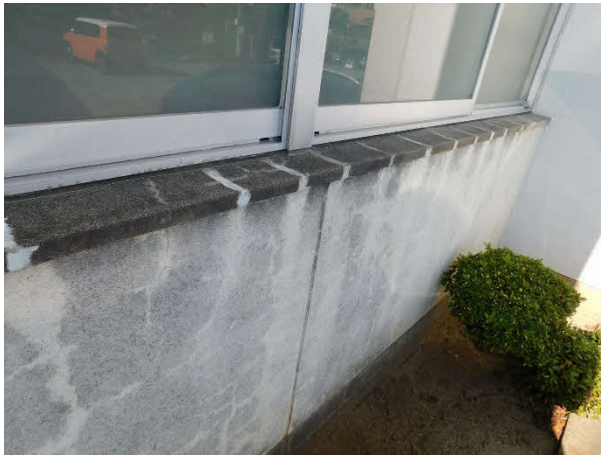
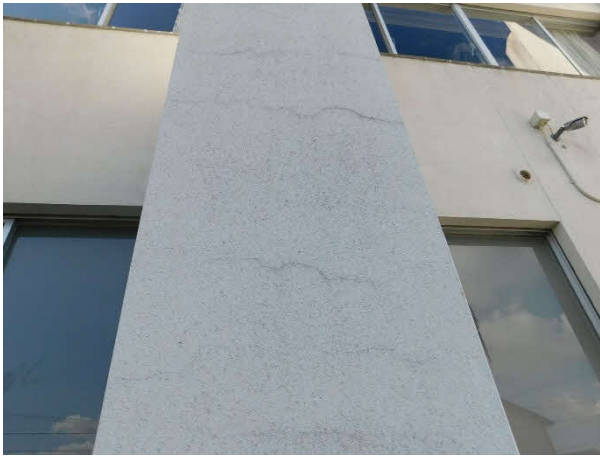
| 全景 | 屋根の状況 |
|---|---|
| 外壁の状況 | 外壁の状況② |

築38年の鉄筋コンクリート造の学校施設です。屋上防水は改修工事対応済みで問題ありません。外壁に、ひび割れの補修跡が多くみられます。また、小さなひび割れも多く見られます。

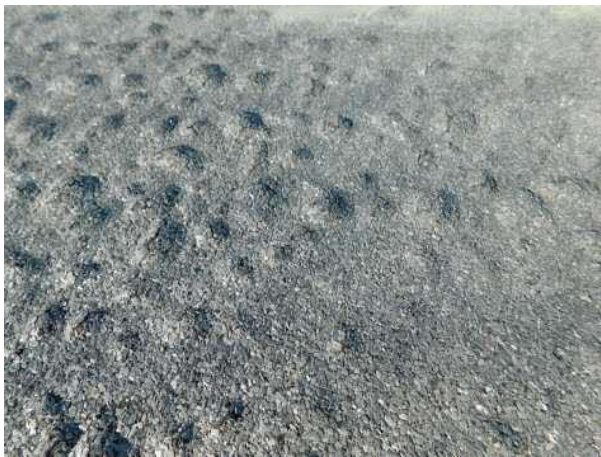
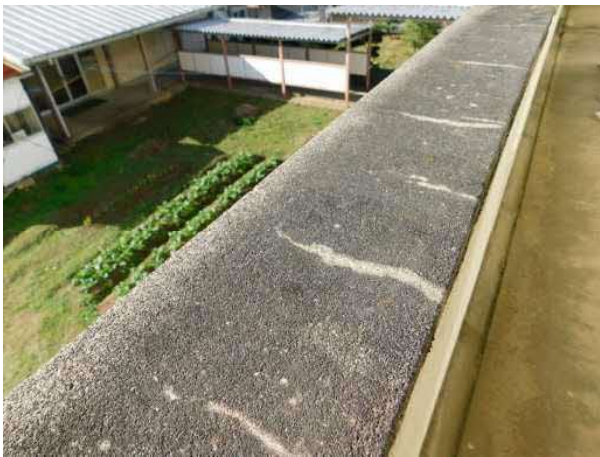
| 全景 | 屋根の状況 |
|---|---|
| 屋根の状況② | 外壁の状況 |

築44年の鉄筋コンクリート造りの学校施設です。屋上防水は令和元年度に改修工事を実施しています。外壁に、部分的にひび割れや塗装の剥離等の劣化が見られます。内部の床や壁にもひび割れや、表面劣化が見られます。

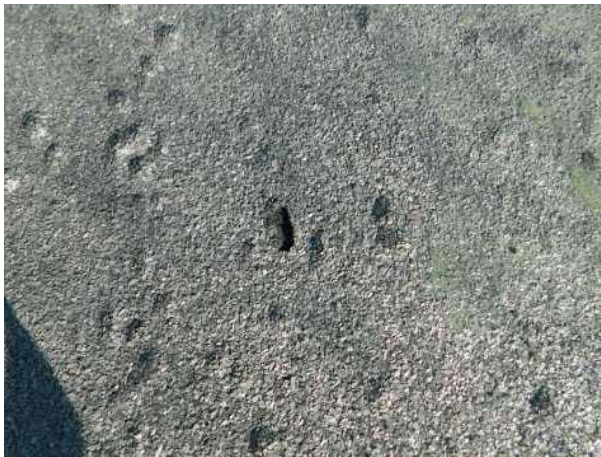
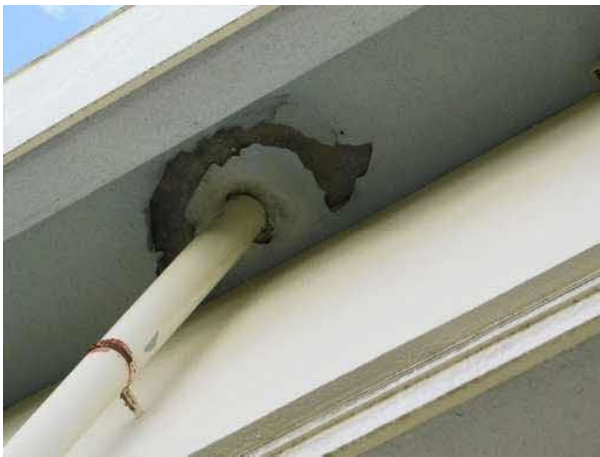
| 全景 | 屋根の状況 |
|---|---|
| 外壁の状況 | 雨樋貫通部 |

築44年の鉄筋コンクリート造りの学校施設です。屋上防水は防水膜の経年劣化が見られます、改修の検討が必要です。外壁に、部分的にひび割れや塗装の剥離等の劣化が見られます。内部の床や壁にもひび割れや、表面劣化が見られます。

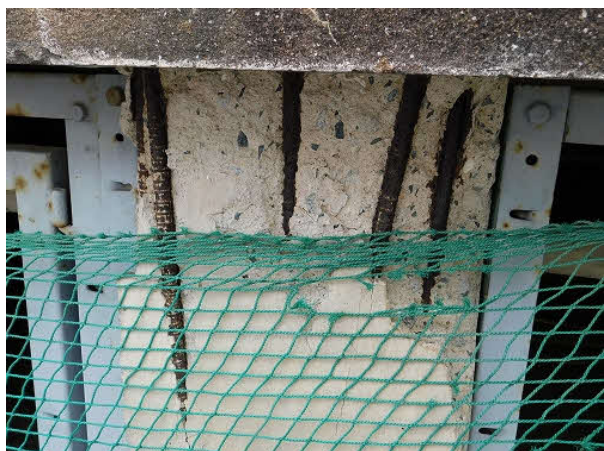
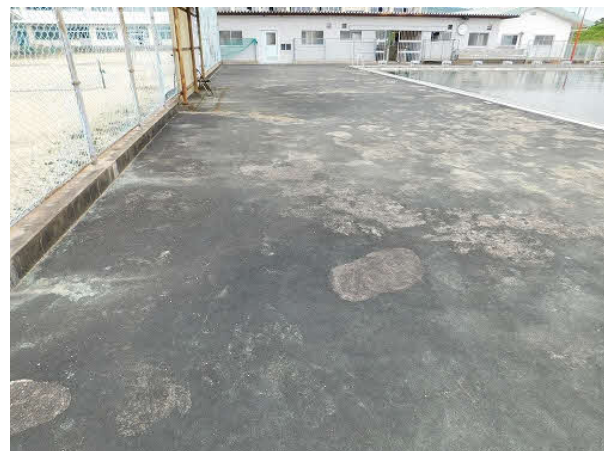
| 全景 | 屋根の状況 |
|---|---|
| 外壁の状況 | 外壁の状況② |

築41年の鉄筋コンクリート造の学校施設です。屋上防水は問題ありません。外壁にひび割れが見られます。また、鉄筋が露出しており、爆裂の補修跡もあります。プールサイドや観覧席の床には所々ひび割れが見られます。プールサイドの床にひび割れが見られ、塗装の劣化も進行しています。

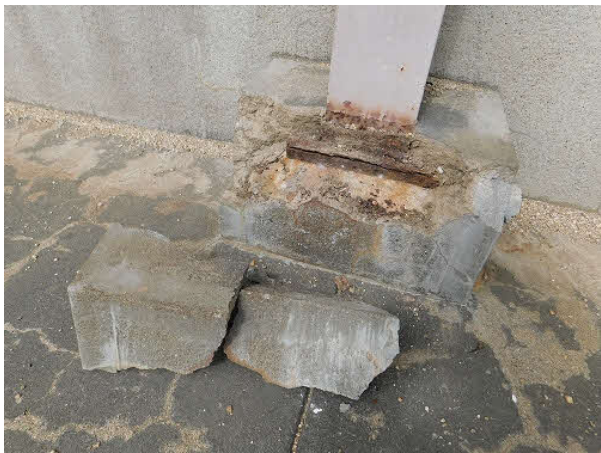
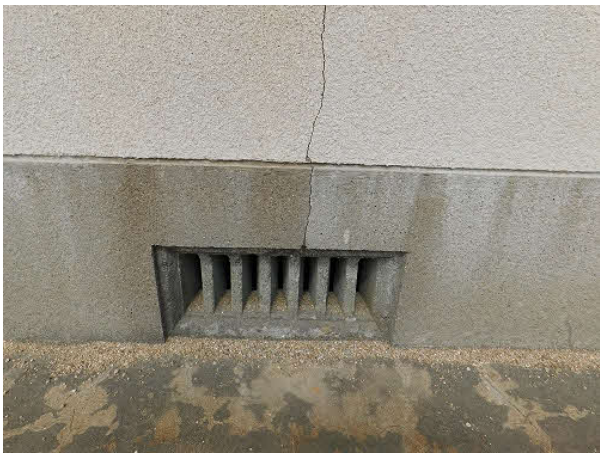
| 全景 | 屋根の状況 |
|---|---|
| 外壁の状況 | 外壁の状況② |

築40年の鉄骨造の学校施設です。屋根は経年劣化が見られます。外壁は鉄骨の基礎部が破損しており、早急な対応が必要と思われます。

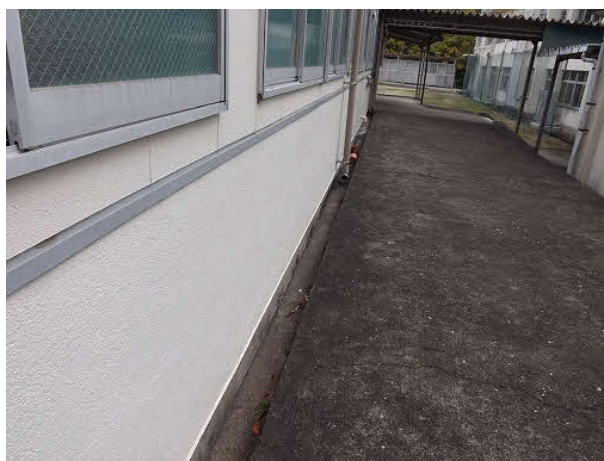
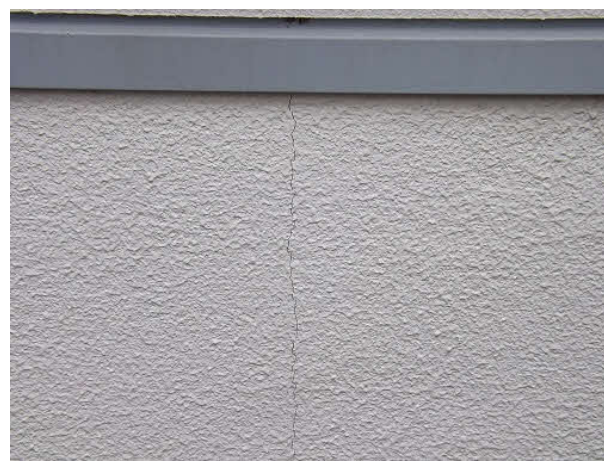
| 全景 | 屋根の状況 |
|---|---|
| 外壁の状況 | 外壁の状況② |

築49年の鉄骨造の学校施設です。屋上防水は、雨どいに枯葉が集積しており排水が困難になっています。外壁は犬走にひび割れが見られます。

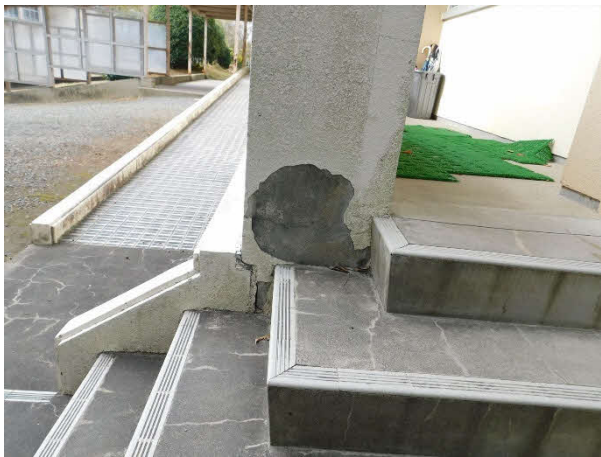
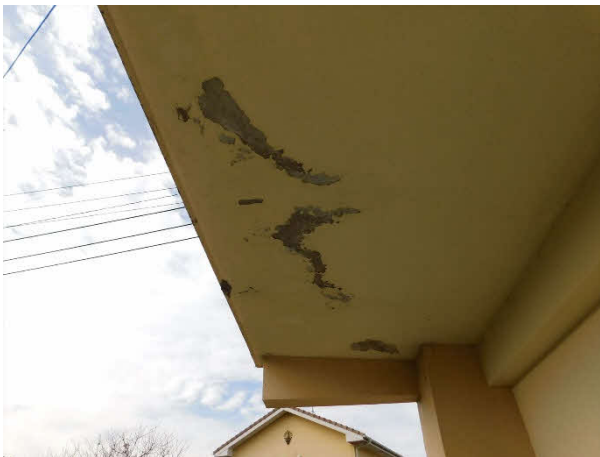
| 全景 | 屋根の状況 |
|---|---|
| 外壁の状況 | 外壁の状況② |

築44年の鉄筋コンクリート造の学校施設です。屋上防水は、渡り廊下の屋根に錆が発生しています。外壁はひび割れや塗装の剥離が見られます。

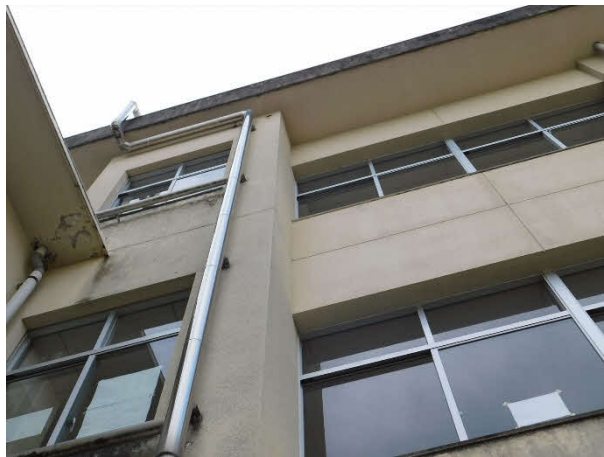
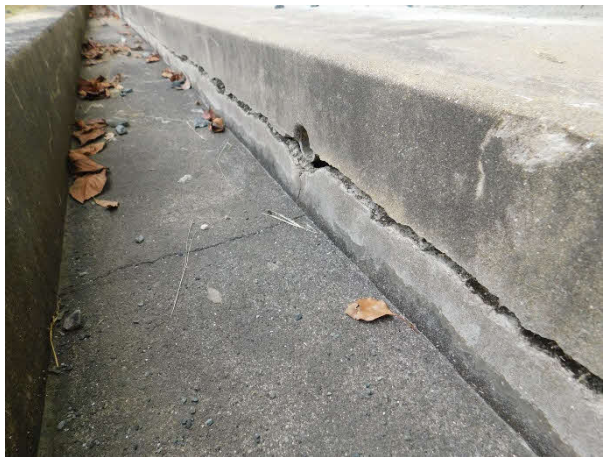
| 全景 | 屋根の状況 |
|---|---|
| 外壁の状況 | |

築38年の鉄筋コンクリート造りの学校施設です。屋上防水は改修工事対応済みで問題ありません。外壁はひび割れの補修跡が見られます。側溝の側面にひび割れが見られます。内部の天井や壁にもひび割れや、表面劣化が見られますが、特に早急な補修改修計画の策定は不要と考えられます。

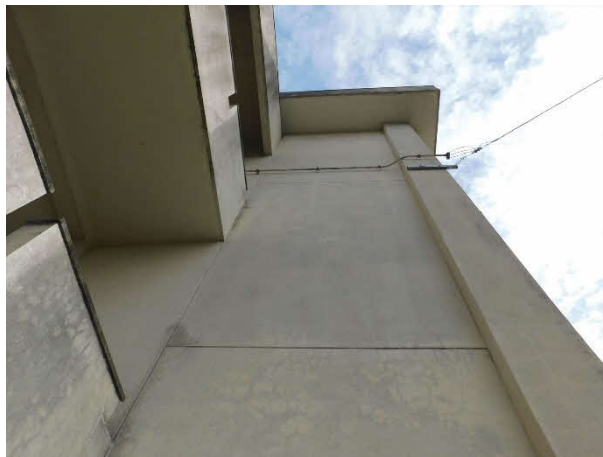
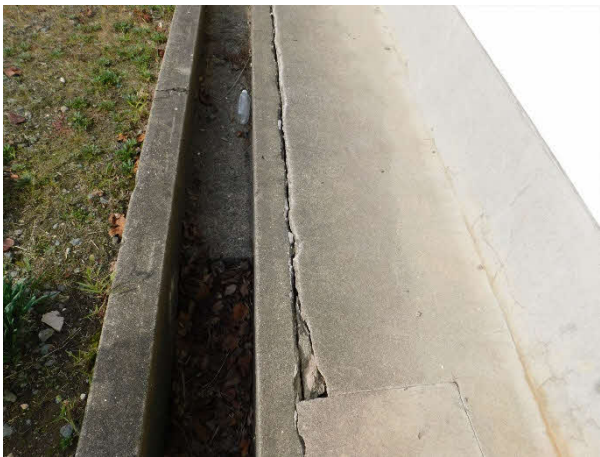
| 全景 | 屋根の状況 |
|---|---|
| 外壁の状況 | 外壁の状況② |

築41年の鉄筋コンクリート造りの学校施設です。屋上防水は改修工事対応済みで問題ありません。外壁はひび割れの補修跡が見られます。また、犬走にひび割れが見られます。

内部の天井や壁にもひび割れや、表面劣化が見られますが、特に早急な補修改修計画の策定は不要と考えられます。

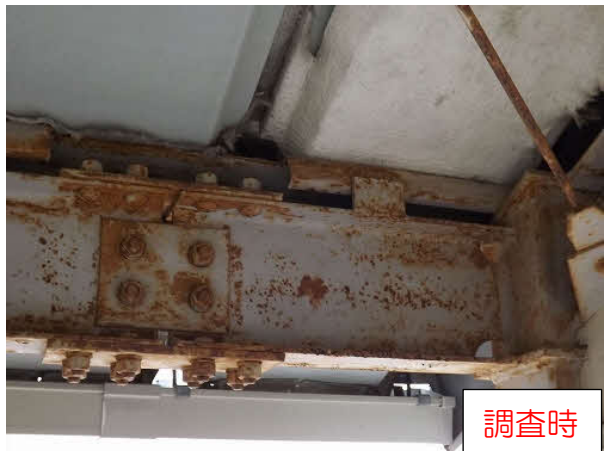
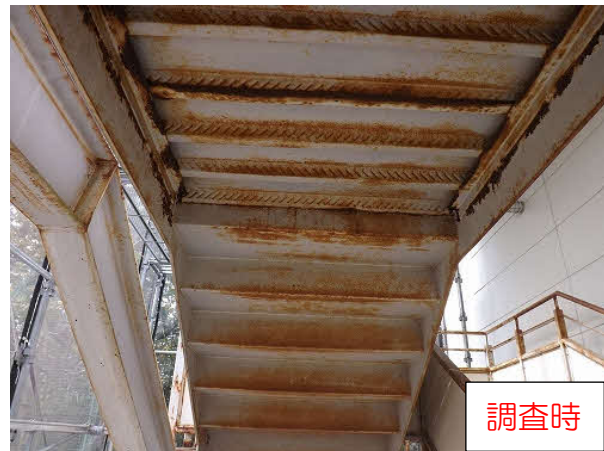
築25年の鉄骨造りの学校施設です。屋上防水は塗装の剥離が見られます。外壁は平成30年度に改修済みです。

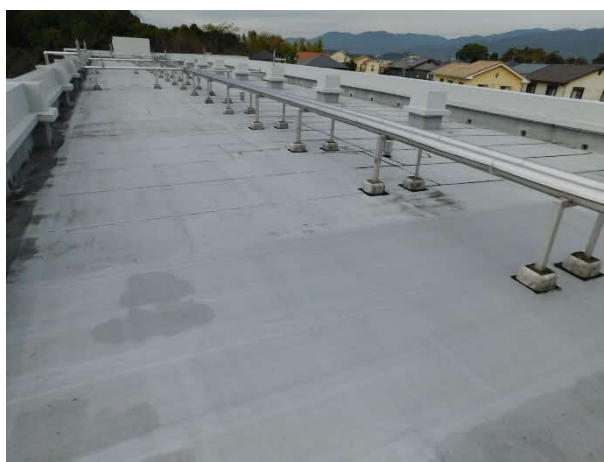
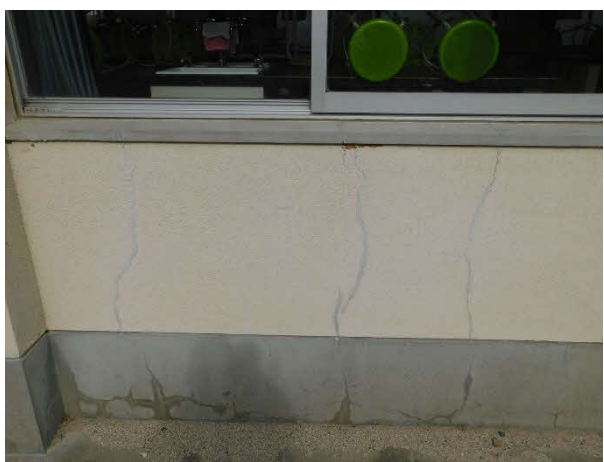
| 全景 | 屋根の状況 |
|---|---|
| 屋根の状況② | 外壁の状況 |

築39年の鉄筋コンクリート造りの学校施設です。屋上防水は改修工事対応済みで問題ありませんが、排水不良のため水溜まりができていますので、この部分については早急に対応したほうがよいと思われます。外壁はひび割れの補修跡が多く見られます。内部の天井や壁にもひび割れや、表面劣化が見られますが、特に早急な補修改修計画の策定は不要と考えられます。

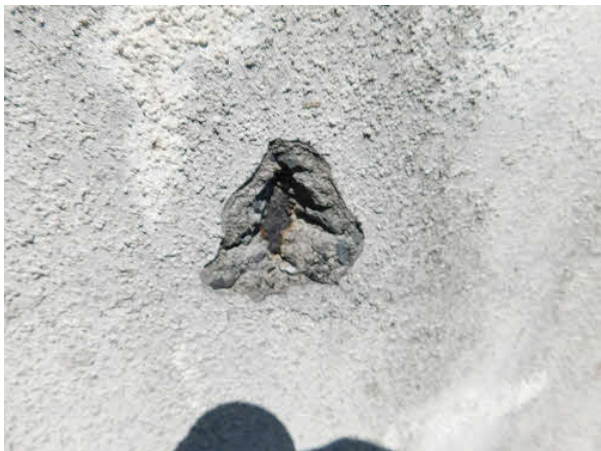
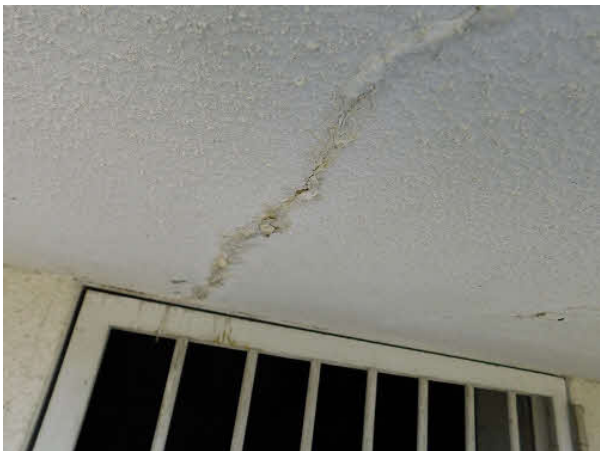
| 全景 | 屋根の状況 |
|---|---|
| 外壁の状況 | 外壁の状況② |

築34年の鉄筋コンクリート造の学校施設です。屋上防水は更衣室の防水シートにひび割れが見られます。また、雨どいに植物が繁殖し、排水を困難にしています。外壁にひび割れや鉄筋露出、白華が見られます。プールサイドや観覧席の床には所々ひび割れが見られます。プールサイドの床にひび割れが見られ、塗装もかなり劣化しています。
