みやき町学校施設長寿命化計画

令和8年3月 改訂

みやき町

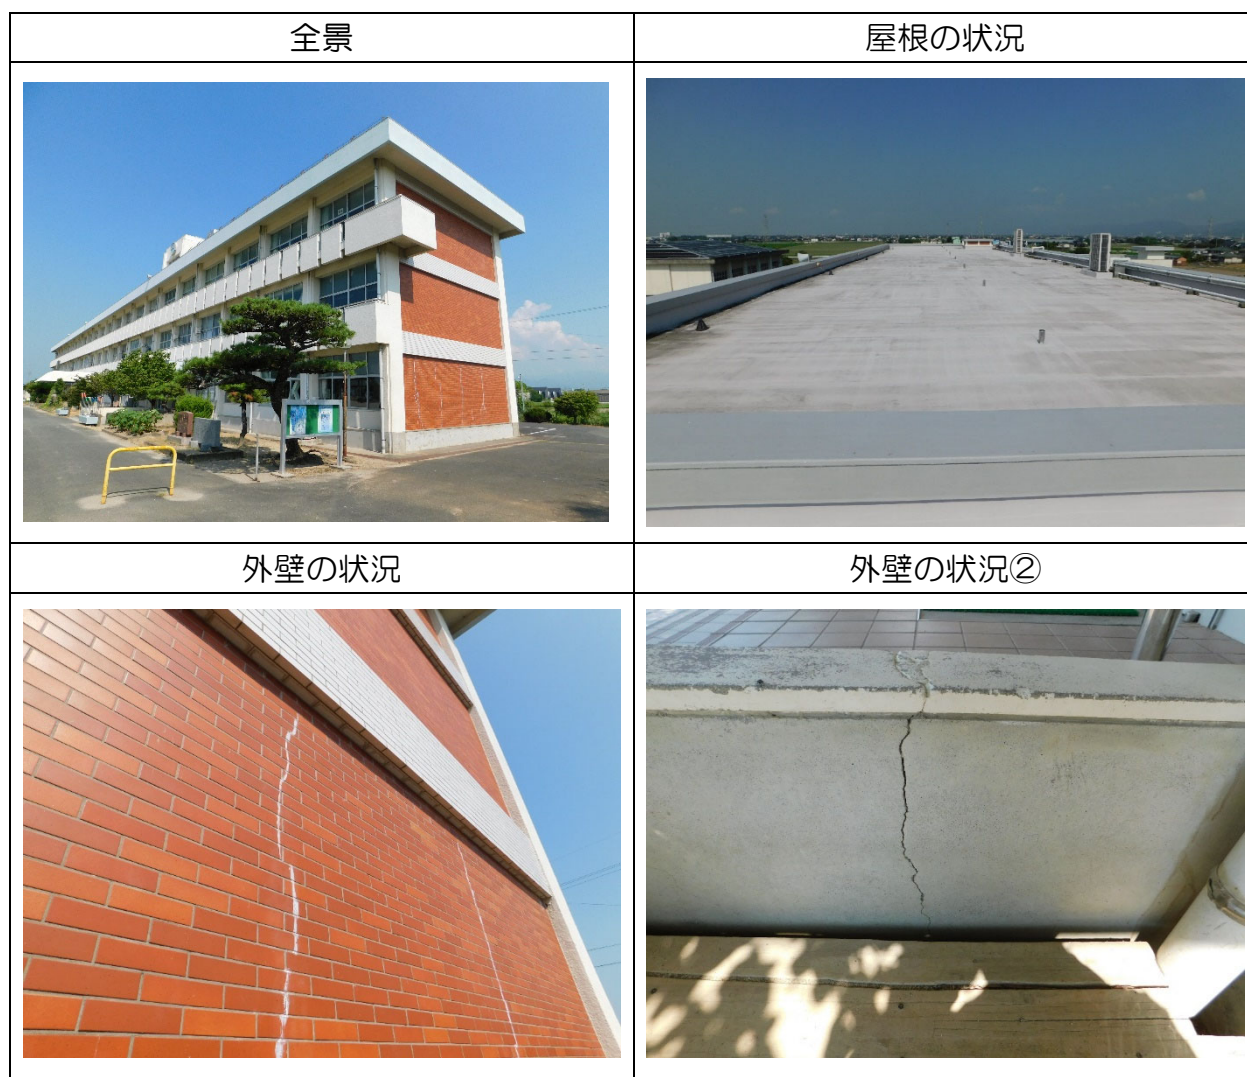
NO	建物名	構造	階数	延床面積 (㎡)	建築年度	屋根屋上	外壁	内部仕上	電気設備	機械設備	健全度
2	普通教室・特別教室	RC	3	3,322	1980	A	C	C	C	D	36

築45年の鉄筋コンクリート造の学校施設です。屋上防水は改修済みで、大きな問題は見られません。また、外壁や土間に、大きなひび割れなどの劣化が見られますので、改修が必要だと考えられます。

定期的に点検を実施し、事後保全による対応を行います。

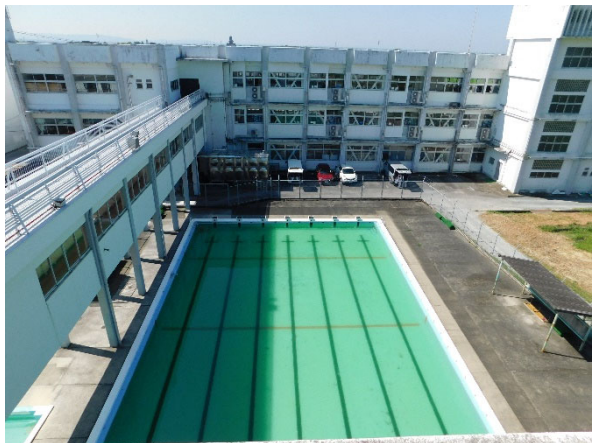
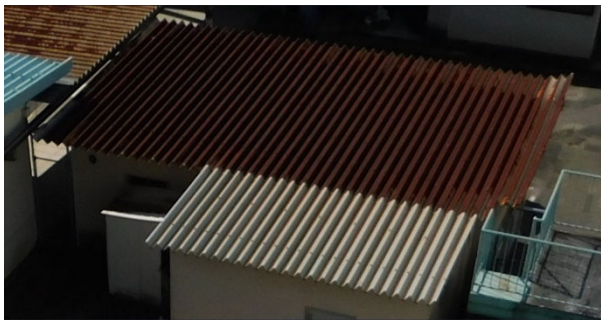
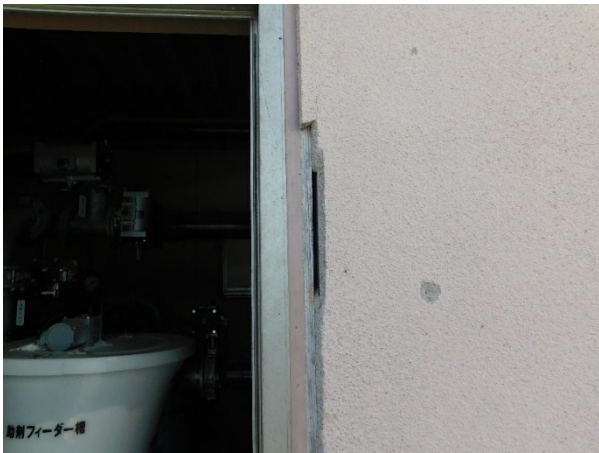
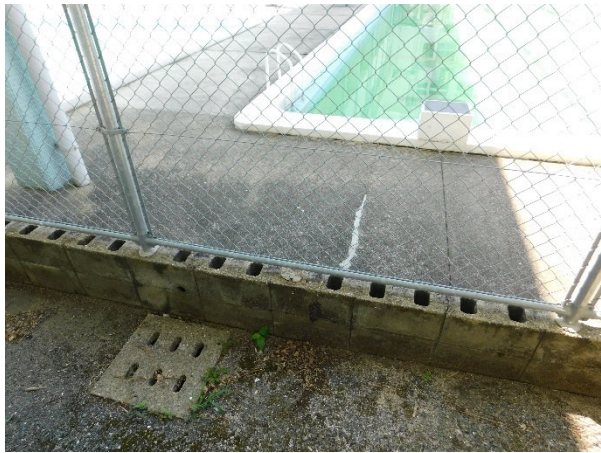
NO	建物名	構造	階数	延床面積 (㎡)	建築年度	屋根屋上	外壁	内部仕上	電気設備	機械設備	健全度
13	プール	RC	1	1,204	1978	C	B	C	C	D	40

築47年の鉄筋コンクリート造の学校施設です。屋上防水は更衣室の屋根全面に錆が発生しています。フェンス下のブロックに経年劣化が見られます。プールサイドの床には所々ひび割れが見られます。

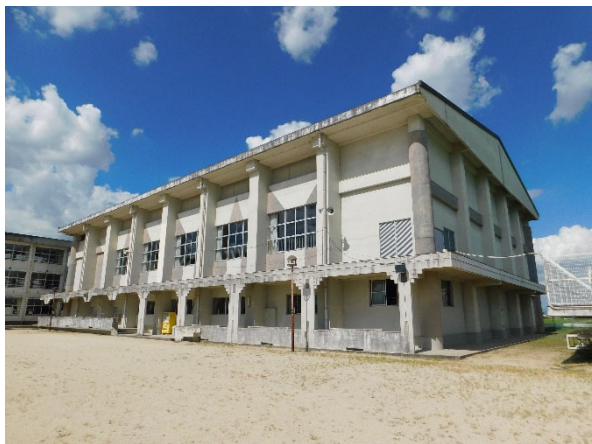
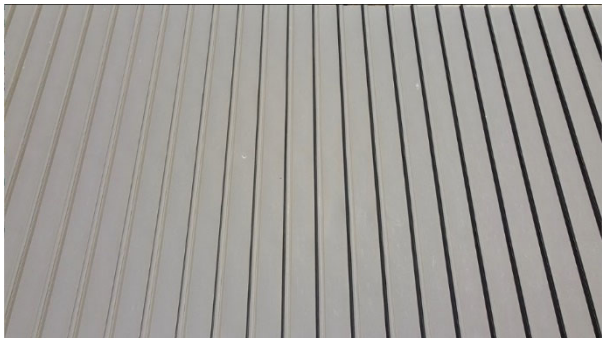
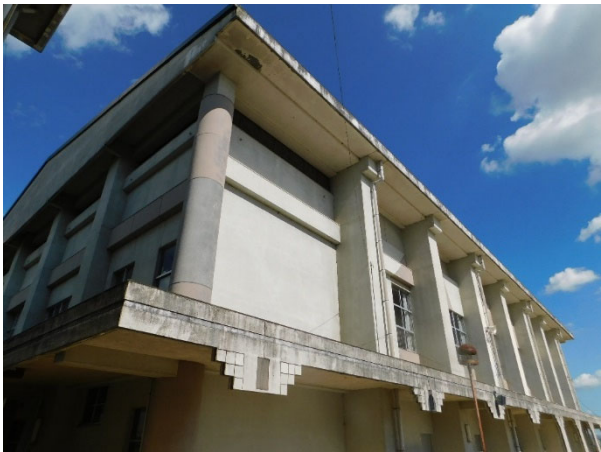
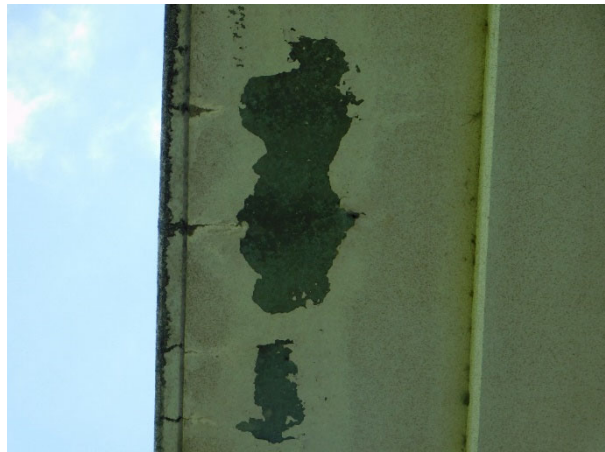
NO	建物名	構造	階数	延床面積 (m ²)	建築年度	屋根屋上	外壁	内部仕上	電気設備	機械設備	健全度
14	講堂及び地域・学校連携施設	RC	2	1,924	1991	B	B	B	B	B	75

築34年の鉄筋コンクリート造の学校施設です。屋上防水は排水不良があり、排水溝周りの滞水跡が見られます。外壁は特に軒下にひび割れなどの劣化が見られます。床や壁にもひび割れや表面劣化が見られます。

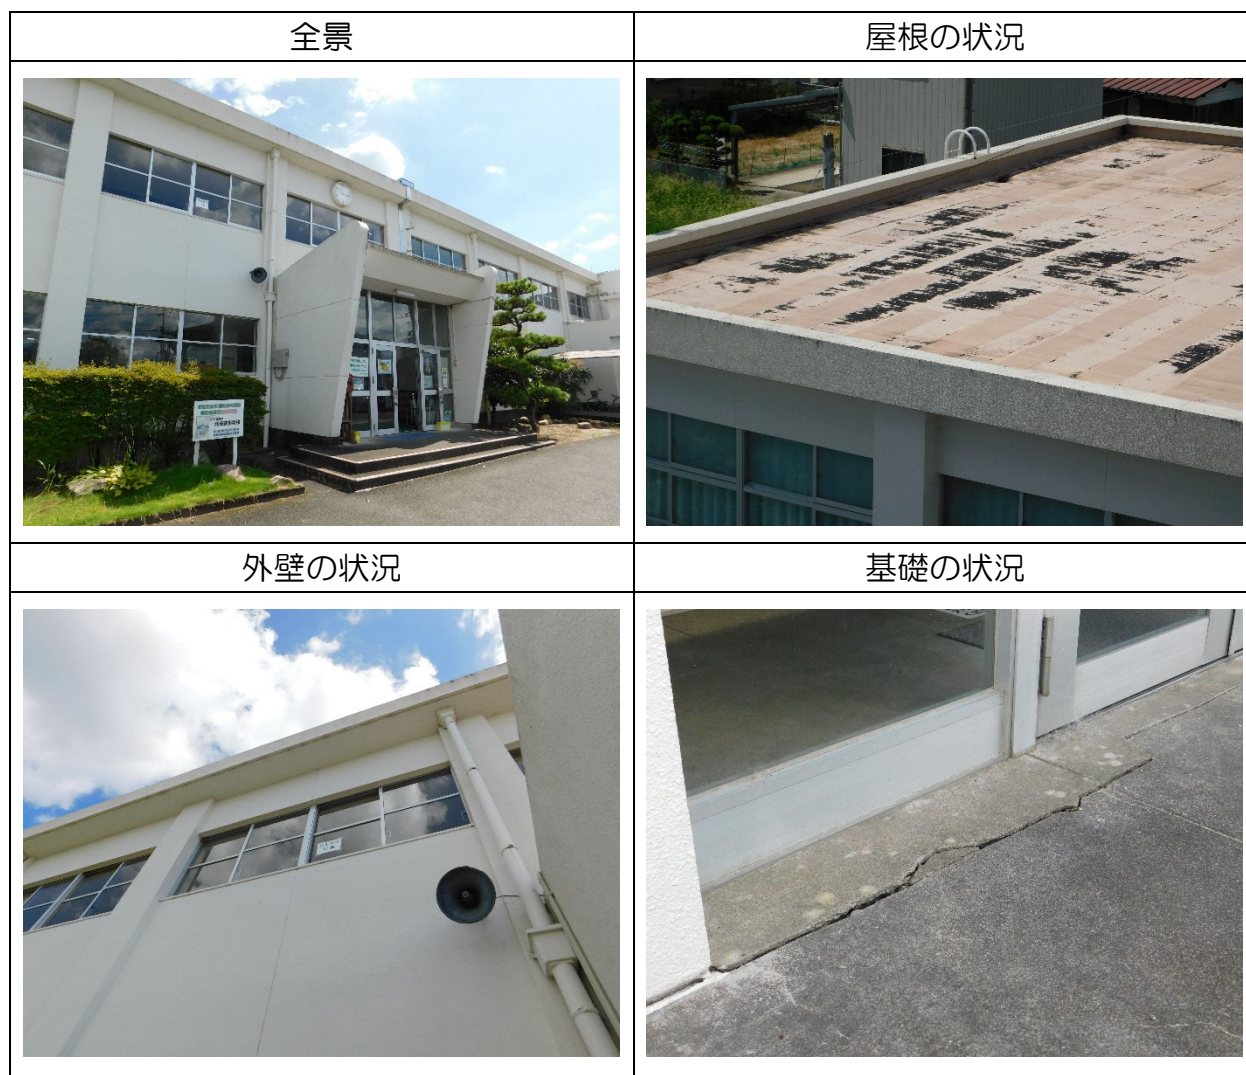
NO	建物名	構造	階数	延床面積 (㎡)	建築年度	屋根屋上	外壁	内部仕上	電気設備	機械設備	健全度
15	管理棟・普通教室棟	RC	2	1,841	1963	C	B	C	C	D	40

築62年を超えている鉄筋コンクリート造の学校施設です。屋上は防水シートのひび割れや、表面劣化が広範囲で見られます。外壁にひび割れなどの劣化が見られます。床や壁にもひび割れや、表面劣化が見られます。耐力度調査の結果により、健全性が基準値を下回っています。

(1) 安全性に不安がある棟			
学校名	棟名	No.	理由
北茂安小学校	管理棟・普通教室棟	15	耐力度不足 改築
(2) 建築物の機能維持に改修が必要な棟			
学校名	棟名	No.	理由
中原小学校	屋内運動場	9	外壁 C判定 次期計画
中原小学校	特別・普通教室棟	10	外壁 C判定 長寿命化
中原小学校	北教室棟	11	外壁 C判定 次期計画
北茂安小学校	特別教室棟	17	外壁 C判定 次期計画
(3) いつ故障してもおかしくない状況にある設備			
長寿命化計画と同時に改修

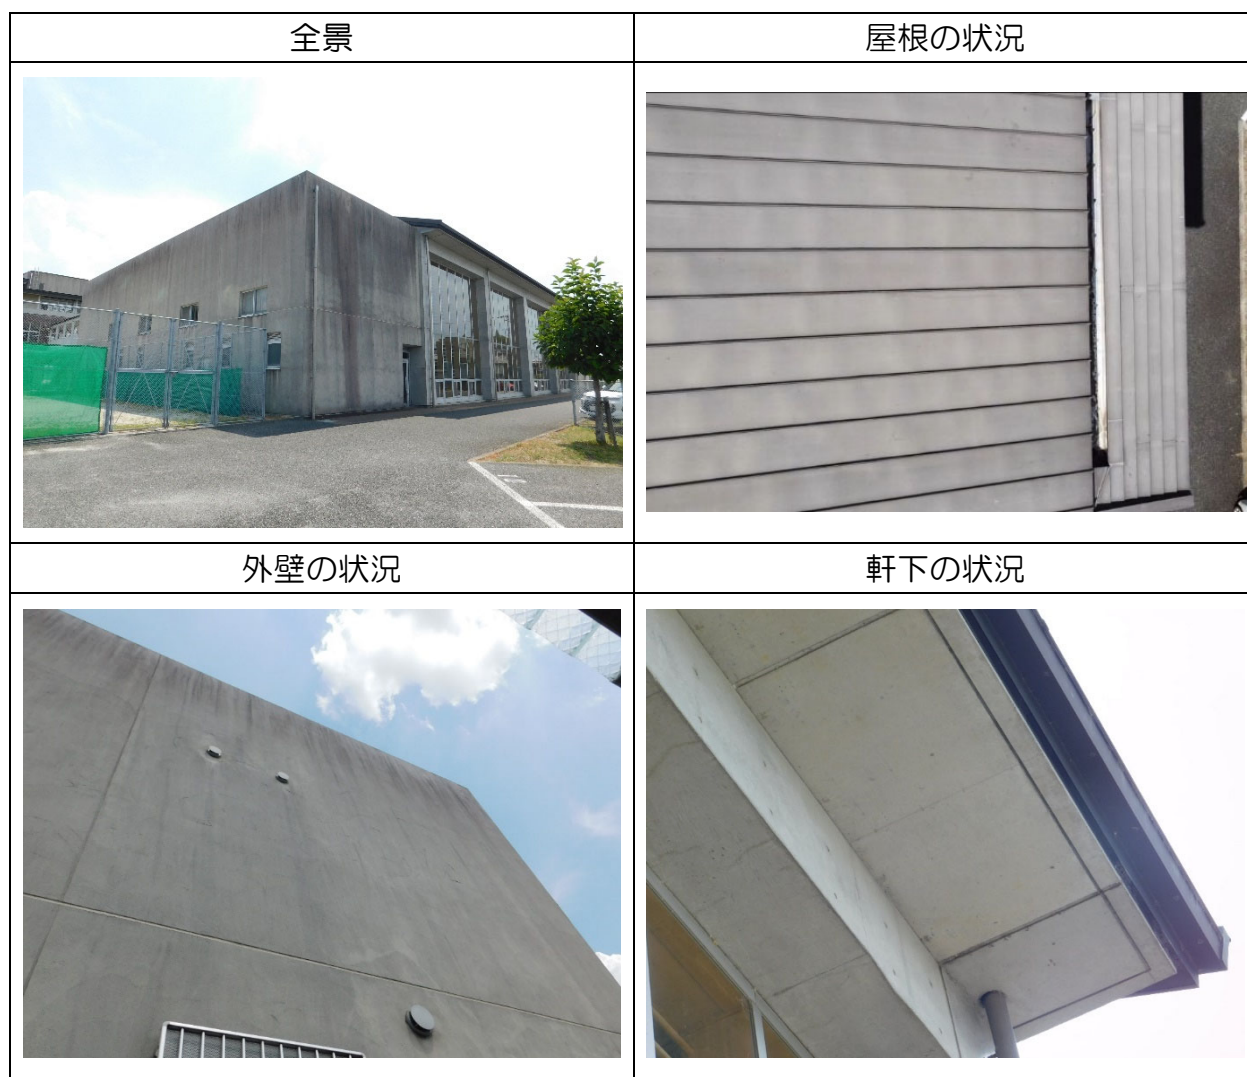
NO	建物名	構造	階数	延床面積 (㎡)	建築年度	屋根屋上	外壁	内部仕上	電気設備	機械設備	健全度
20	屋内運動場	RC	2	1,485	2006	B	B	A	A	A	93

築19年の鉄筋コンクリート造の学校施設です。屋上防水は防水シートの経年劣化が見られます。外壁にひび割れなどの劣化が見られます。

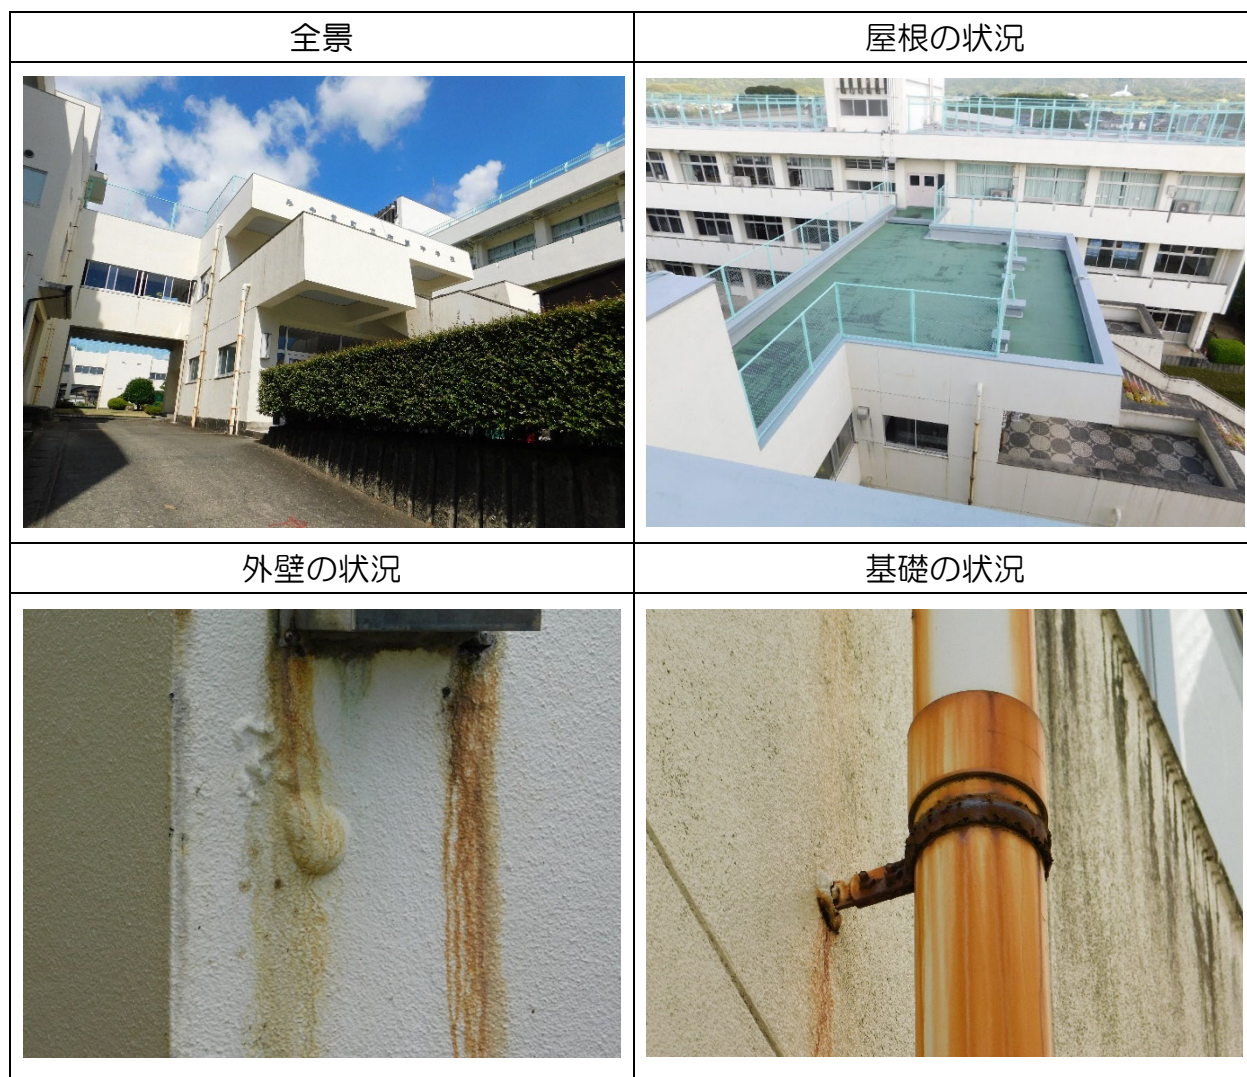
NO	建物名	構造	階数	延床面積 (m ²)	建築年度	屋根屋上	外壁	内部仕上	電気設備	機械設備	健全度
22	玄関	RC	3	234	1975	A	B	C	C	D	44

築50年の鉄筋コンクリート造の学校施設です。屋上防水は改修済みで問題はありません。外壁に部分的なひび割れや白華などの劣化が見られ、雨樋の留め具は錆があります。補修改修計画の策定は必要だと考えられます。

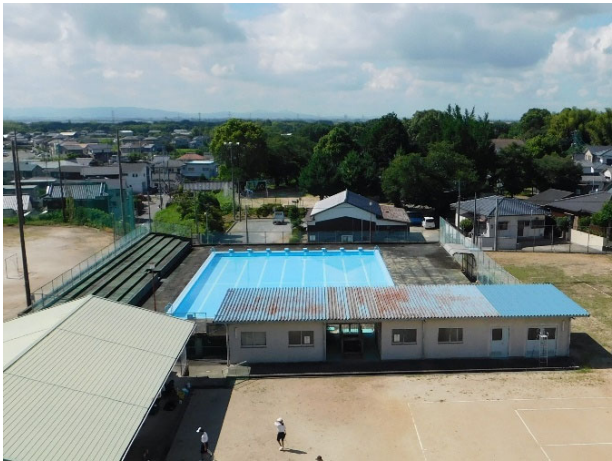
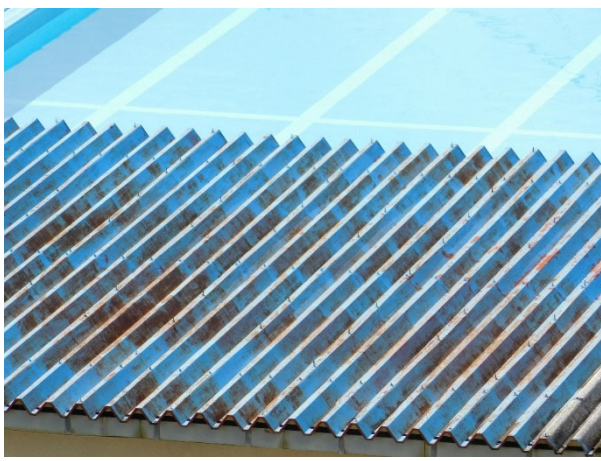
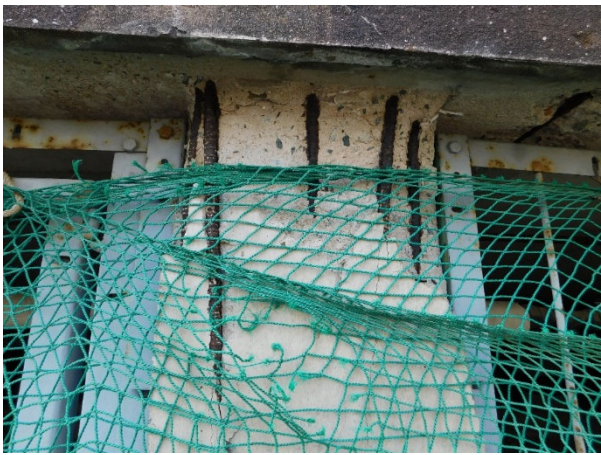
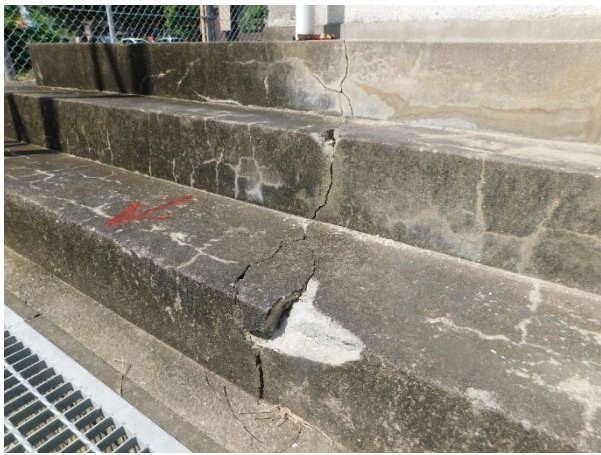
NO	建物名	構造	階数	延床面積 (㎡)	建築年度	屋根屋上	外壁	内部仕上	電気設備	機械設備	健全度
27	プール	RC	1	1,256	1978	B	C	C	C	D	35

<p>＜所見＞</p> <p>築47年の鉄筋コンクリート造の学校施設です。屋上防水は錆が広く見られます。外壁にひび割れが見られます。また、鉄筋が露出しており、爆裂の補修跡もあります。プールサイドや観覧席の床には所々ひび割れが見られます。プールサイドの床にひび割れが見られ、塗装の劣化も進行しています。</p> <p>早い段階での補修改修計画の策定が望ましいと考えられます。</p>	
<p>＜整備方針＞</p> <p>プールについては定期的に点検を実施し、安全確保の上、事後保全による対応を行います。</p>

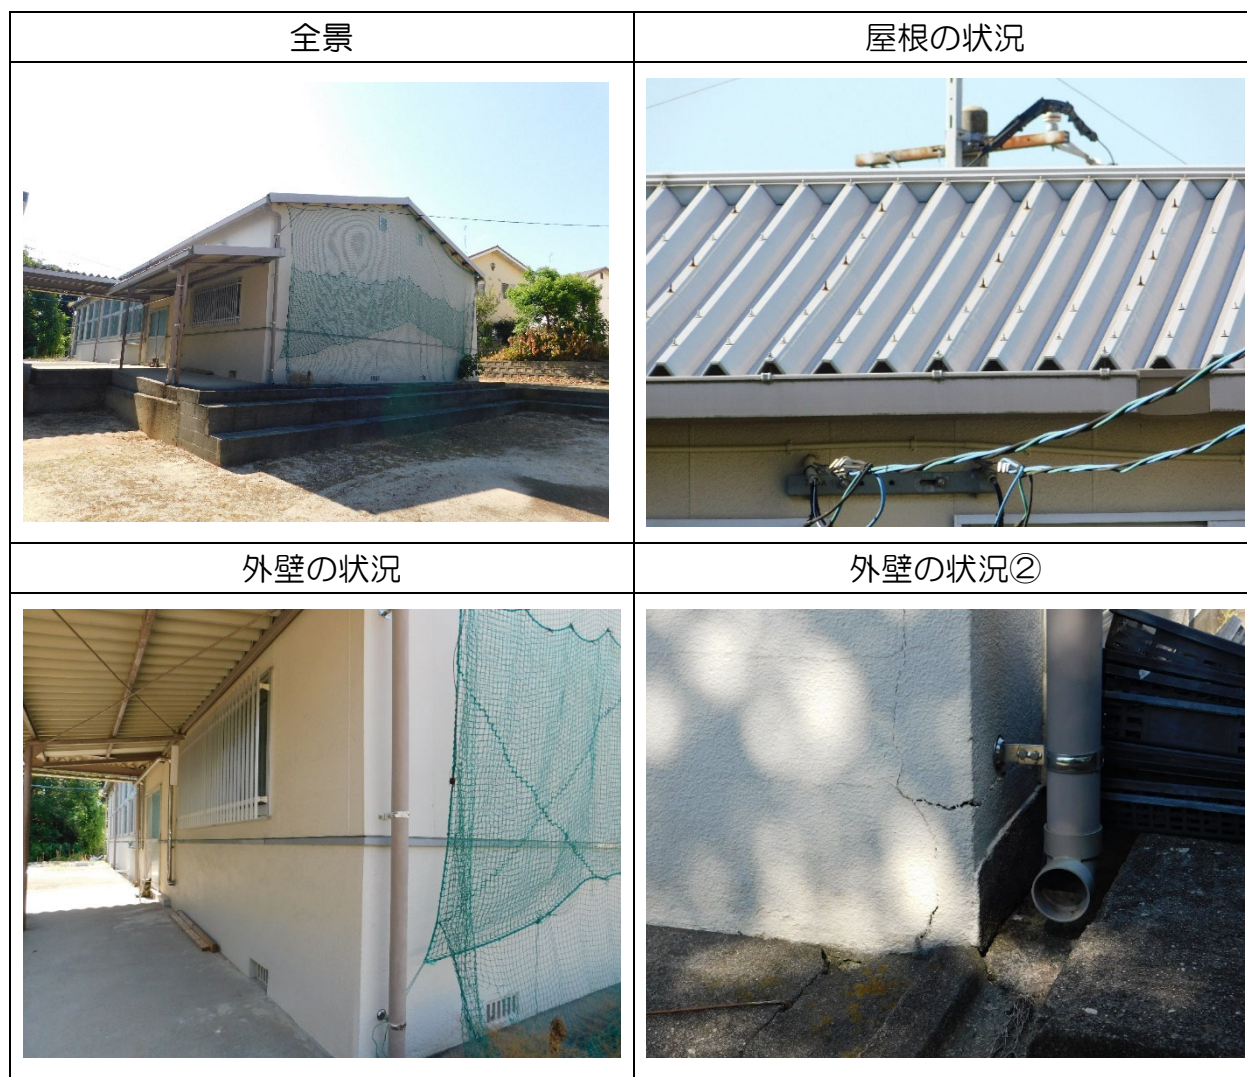
NO	建物名	構造	階数	延床面積 (m ²)	建築年度	屋根屋上	外壁	内部仕上	電気設備	機械設備	健全度
28	特別教室	S	1	250	1970	B	B	C	C	D	43

築55年の鉄骨造の学校施設です。屋上防水は、雨樋に枯葉が集積しており排水が困難になっています。外壁は基礎と犬走にひび割れが見られます。
