# みやき町学校施設長寿命化計画

令和 2 年 3 月

み や き 町

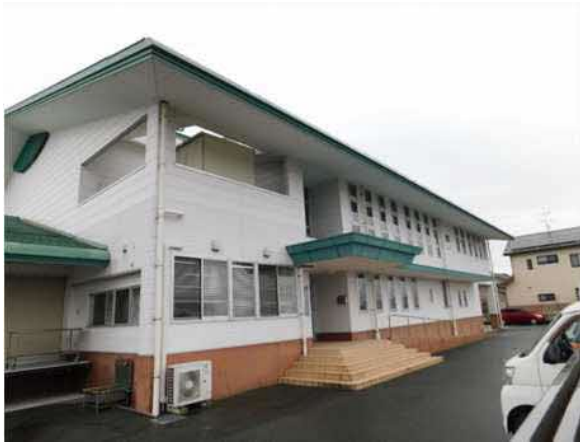
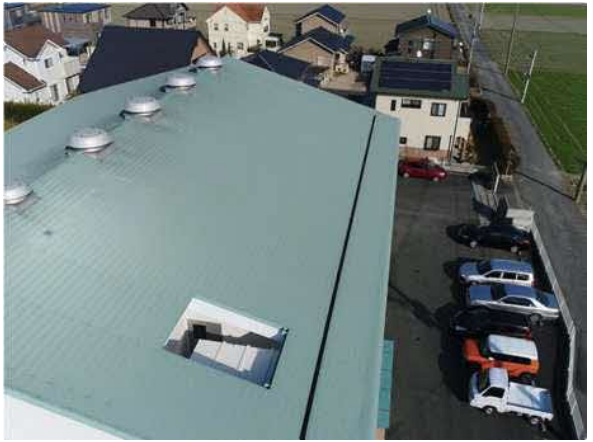
築15年の鉄骨造の施設です。食品を扱う給食センターであり、衛生面に留意した施設で内部に大きな劣化等不具合はありません。外部には、部分的な劣化、汚れが見られます。屋根は一部に錆などが発生している箇所があります。

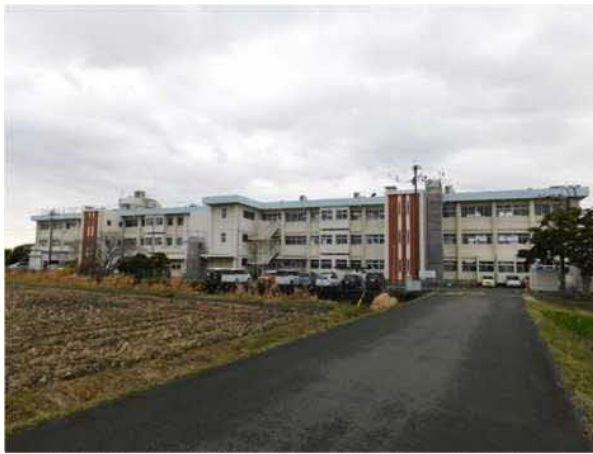
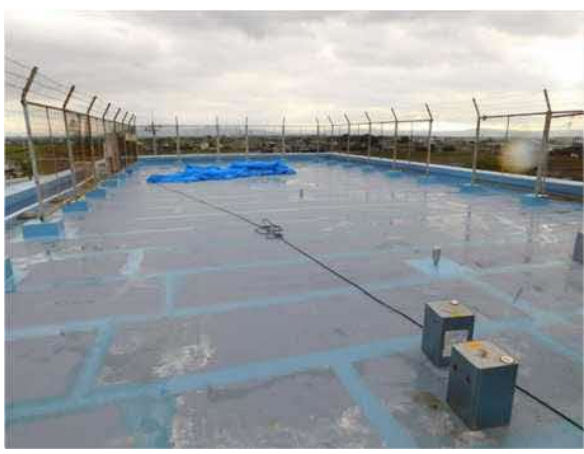
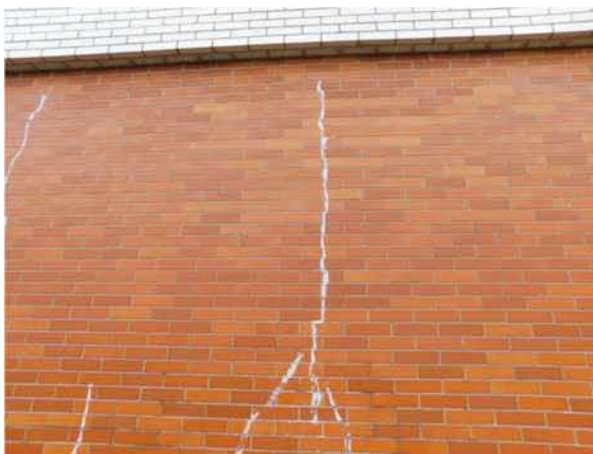
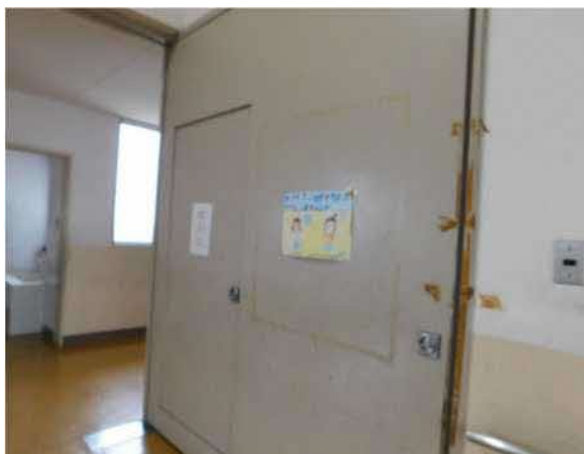
築37年の鉄筋コンクリート造の学校校舎です。屋上防水は改修工事中です。

外壁や土間に、ひび割れなどの劣化が見られますが、早急な改修工事は不要と考えられます。

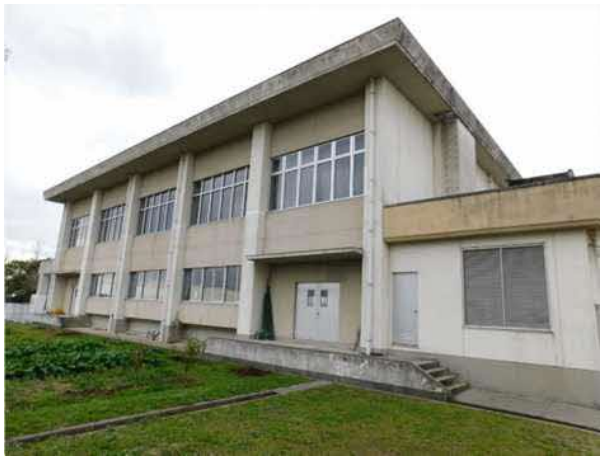
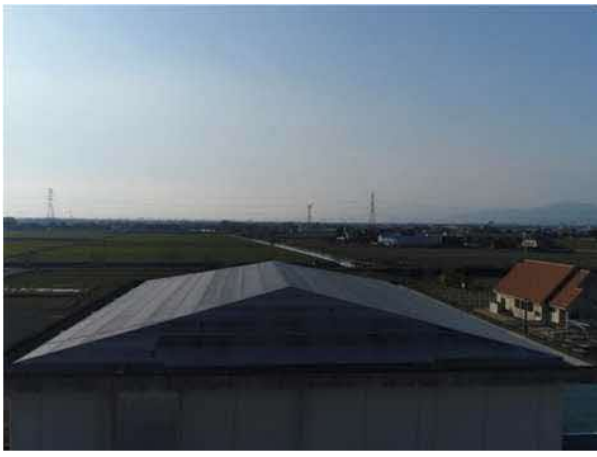
築32年の鉄筋コンクリート造の学校施設です。屋上防水は表面のシートの劣化が見られます。外壁に、ひび割れなどの劣化が見られます。床や壁にもひび割れや、表面劣化が見られます。

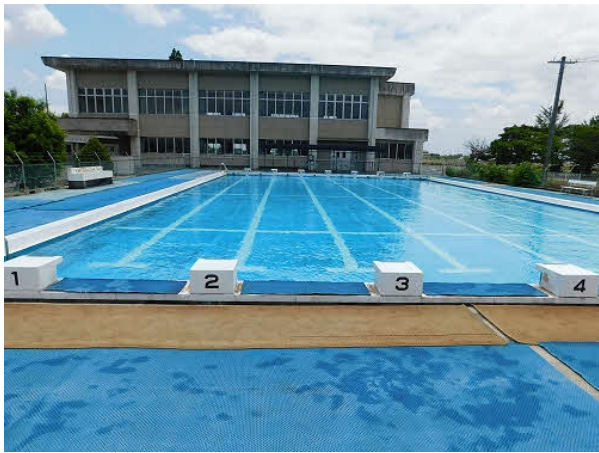
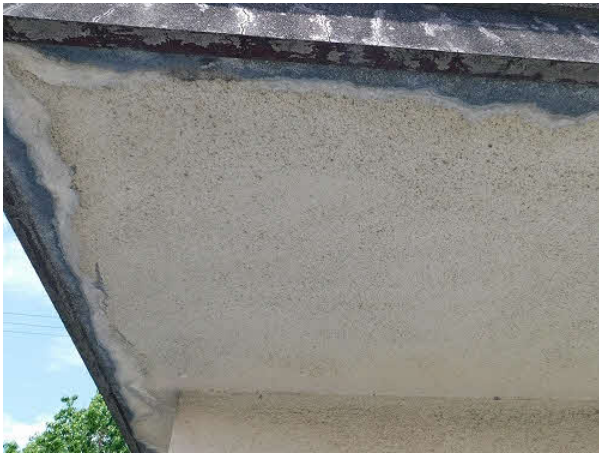
築53年の鉄筋コンクリート造の学校施設です。更衣室の底に水が浸透した跡が見られます。外壁にひび割れなどの劣化が見られます。

プールサイドの床にもひび割れや、表面劣化が見られます。また、プール本体の塗装の劣化が見られます。

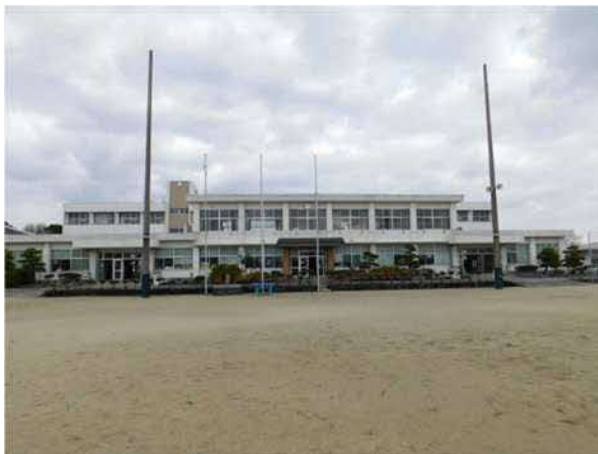
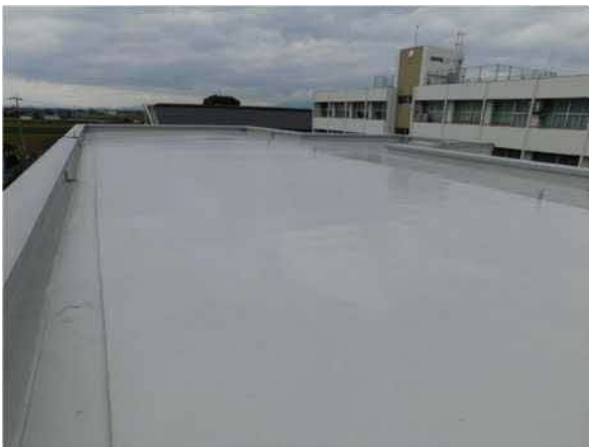
築29年の鉄筋コンクリート造の学校施設です。屋上防水は改修工事対応済みで問題ありません。外壁に、部分的なひび割れ、シーリングの割れなどの劣化が見られます。内部の床や壁にもひび割れや、表面劣化が見られますが、特に早急な補修改修計画の策定は不要と考えられます。

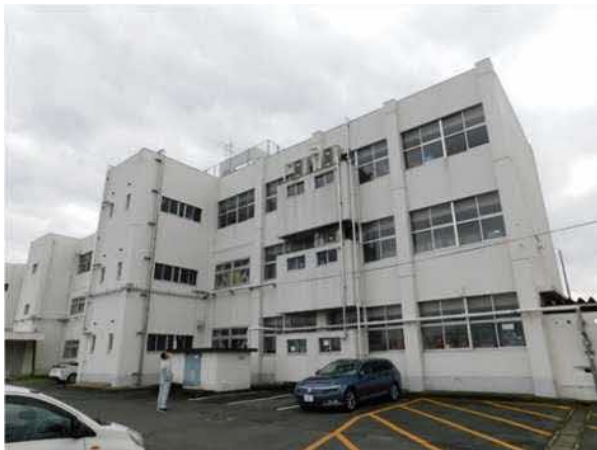
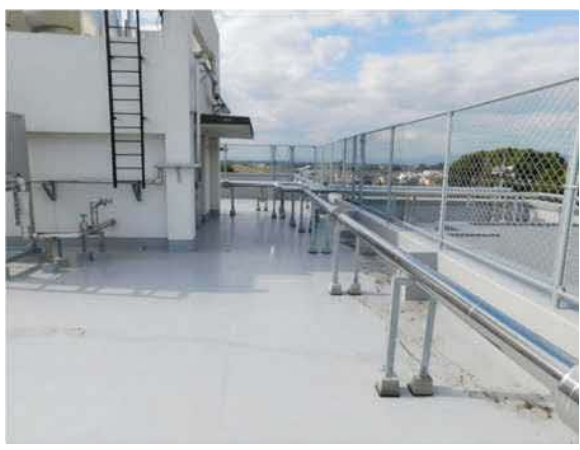
築45年の鉄筋コンクリート造の学校施設です。屋上防水は改修工事対応済みで問題ありません。外壁に、部分的なひび割れなどの劣化が見られます。外階段の基礎部で地盤の変形が見られます。

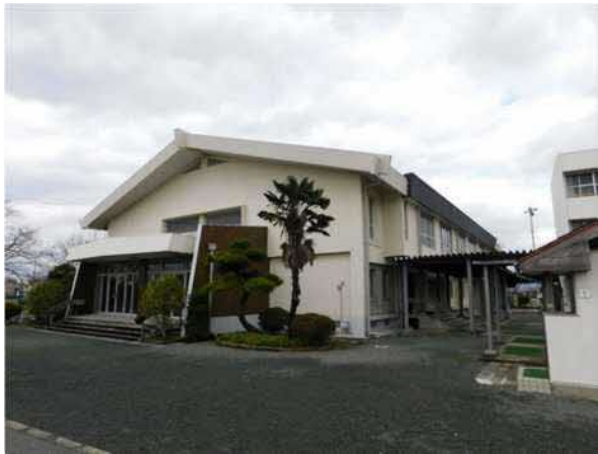
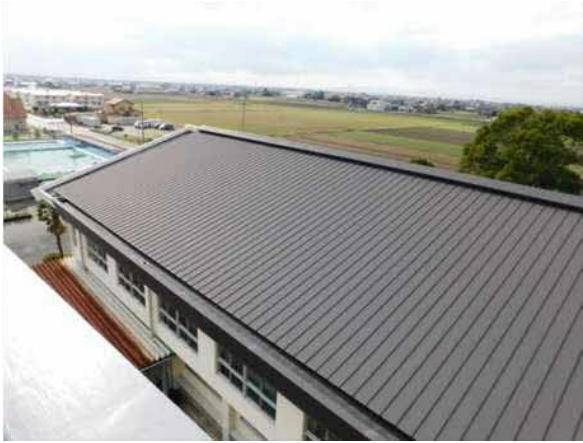
築47年の鉄筋コンクリート造の学校施設です。屋上防水は改修工事対応済みで問題ありません。外壁に、部分的なひび割れなどの劣化が見られます。外階段の基礎部で地盤の変形が見られます。

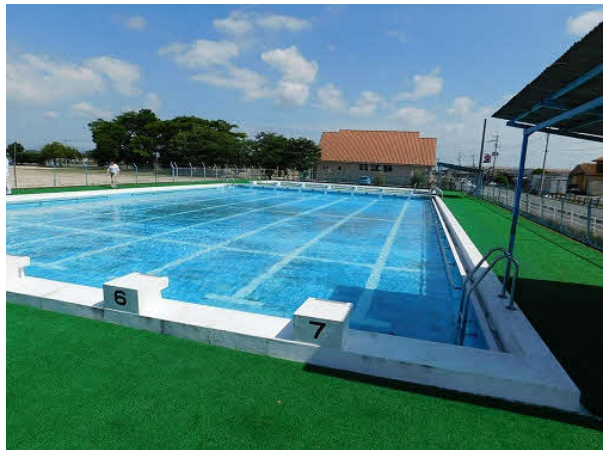
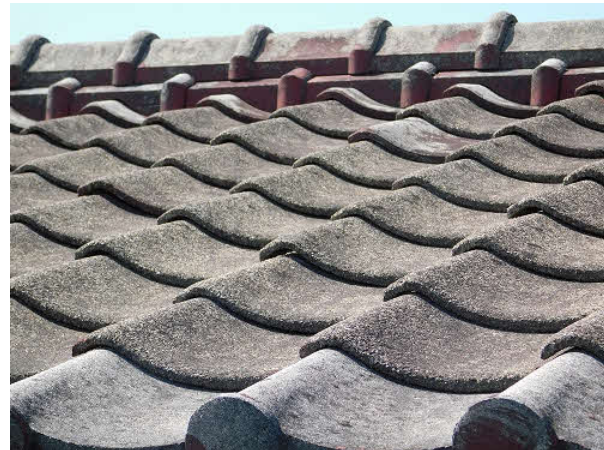
築57年の鉄筋コンクリート造の学校施設です。屋上防水は更衣室の屋根の劣化が進行しています。更衣室周辺に地盤沈下が見られ、更衣室の基礎部が劣化しています。鉄柵にさびが多く見られます。

プールサイドの床にも大きなひび割れが見られます。早い段階での補修改修計画の策定が望ましいと考えられます。

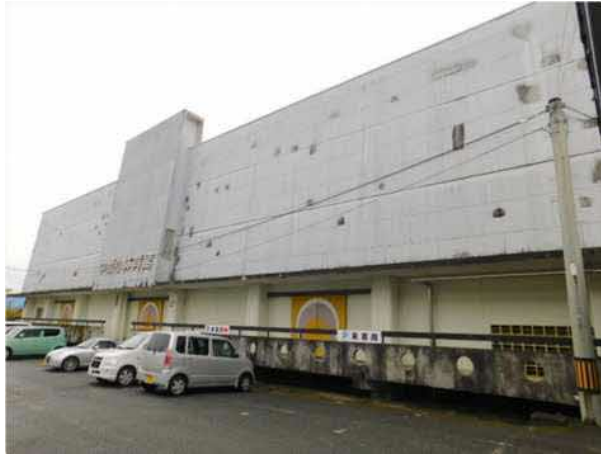
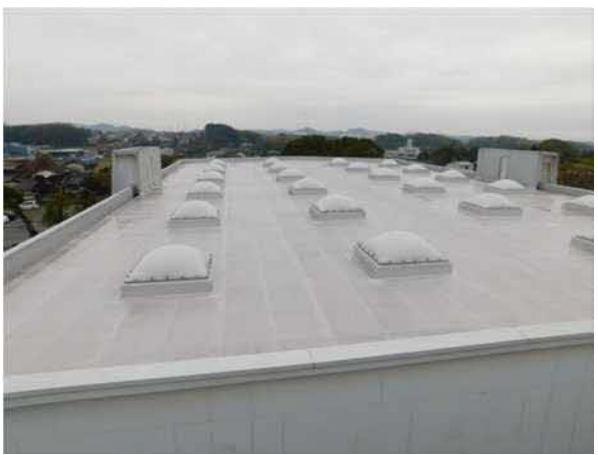
築47年の鉄筋コンクリート造の学校施設です。屋上防水は改修工事対応済みで問題ありません。外壁に部分的なひび割れや爆裂などの劣化が見られます。外階段の基礎部で地盤の変形が見られます。

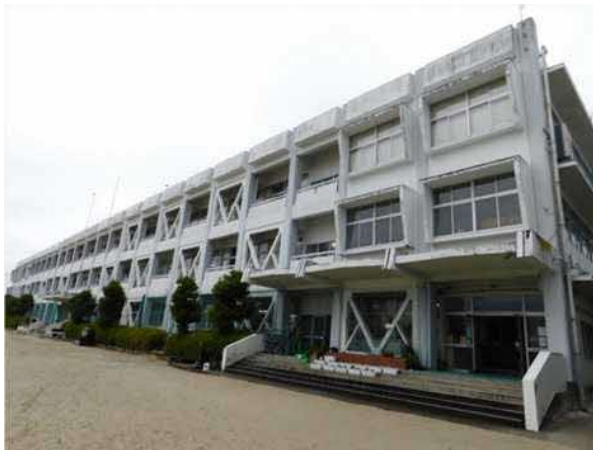
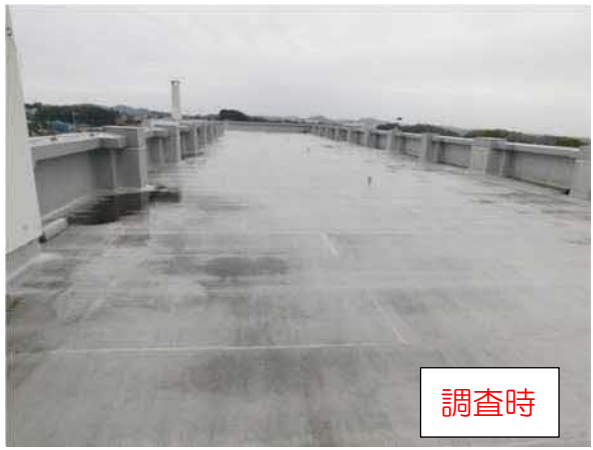
築48年の鉄筋コンクリート造の学校施設です。調査時、屋上防水は表面の防水シーートの劣化が見られましたが、平成30年度に改修を行っています。外壁に、ひび割れなどの劣化が見られます。床や壁にもひび割れや、表面劣化が見られます。

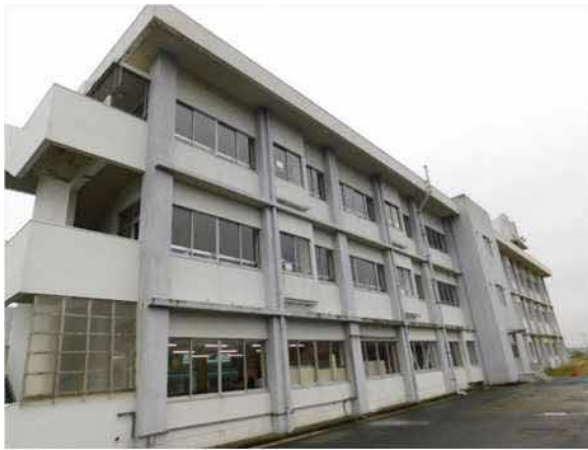
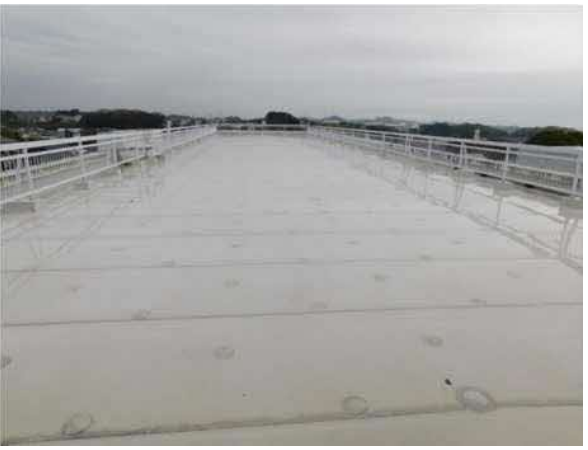
築41年の鉄筋コンクリート造りの学校施設です。屋上防水は改修工事対応済みで問題ありません。外壁に、部分的にひび割れや塗装の剥離等の劣化が見られ、特にバルコニーの手摺壁については著しいひび割れが見られます。内部の床や壁にもひび割れや、表面劣化が見られます。

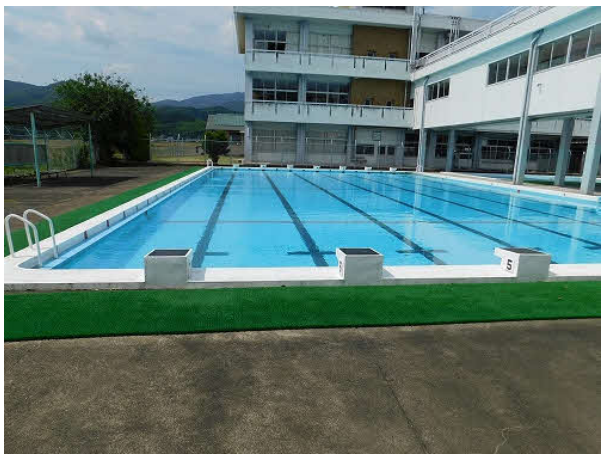
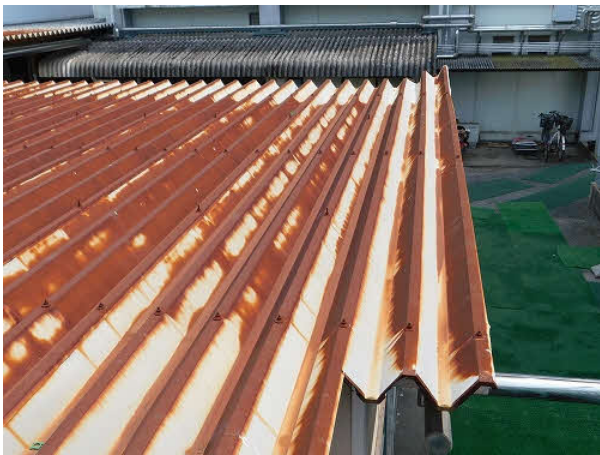
築41年の鉄筋コンクリート造の学校施設です。屋上防水は更衣室の屋根全面に錆が発生しています。フェンス下のブロックに経年劣化が見られます。プールサイドの床には所々ひび割れが見られます。

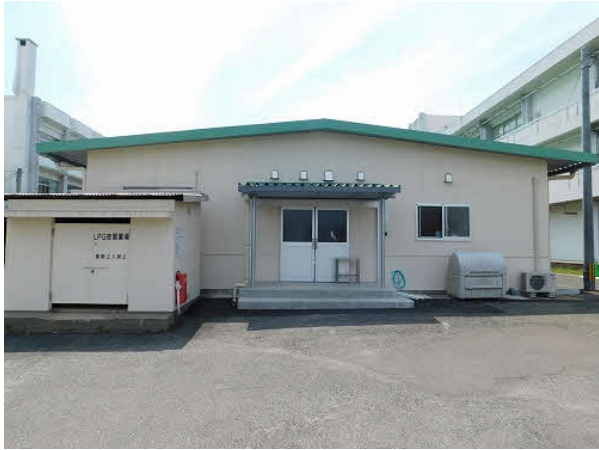
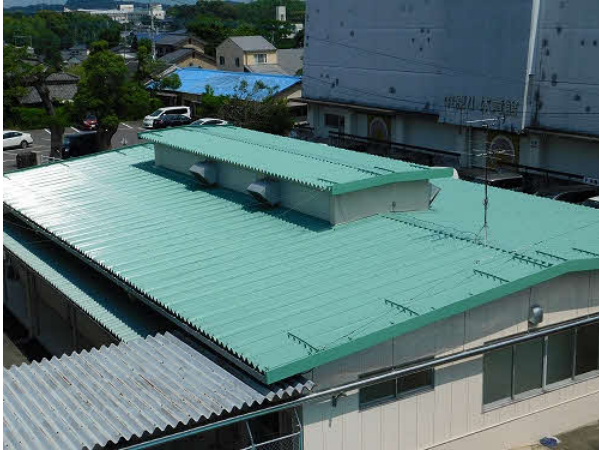
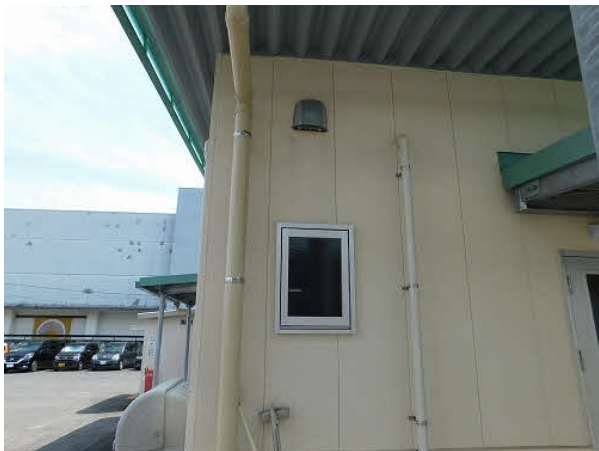
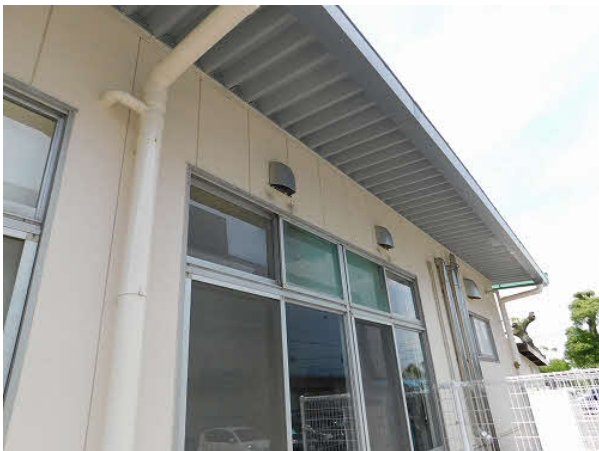
築41年の鉄骨造の施設です。屋上、外壁、内装とも大規模改修工事が実施されており、問題はありません。

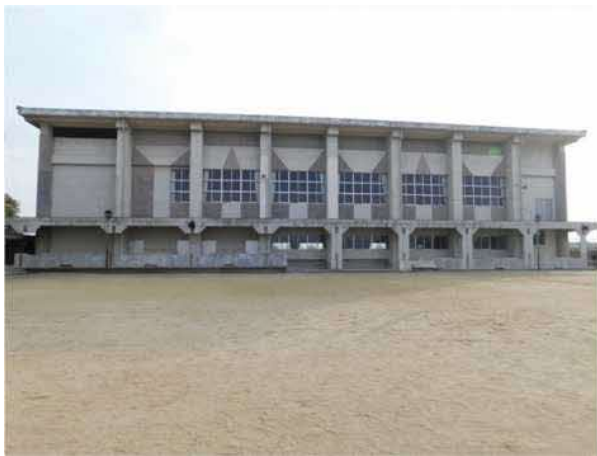
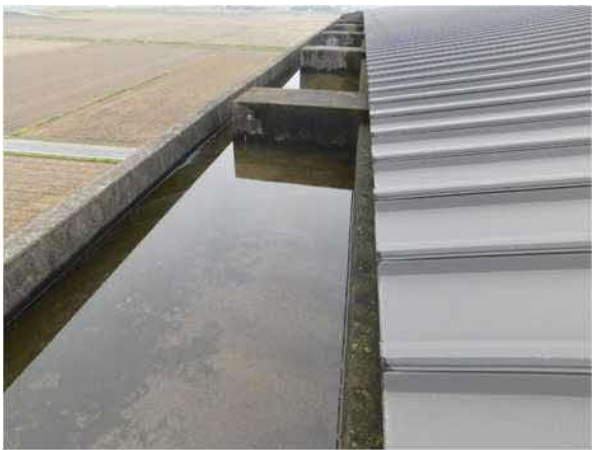
築28年の鉄筋コンクリート造の学校施設です。屋上防水は排水不良があり、排水溝周りの滞水が見られます。外壁に、ひび割れなどの劣化が見られます。

床や壁にもひび割れや、表面劣化が見られます。

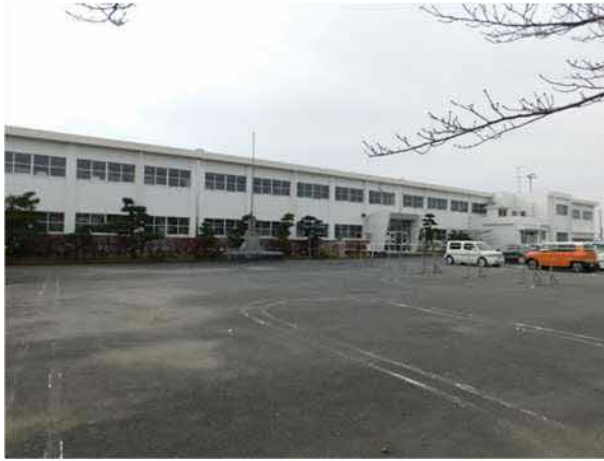
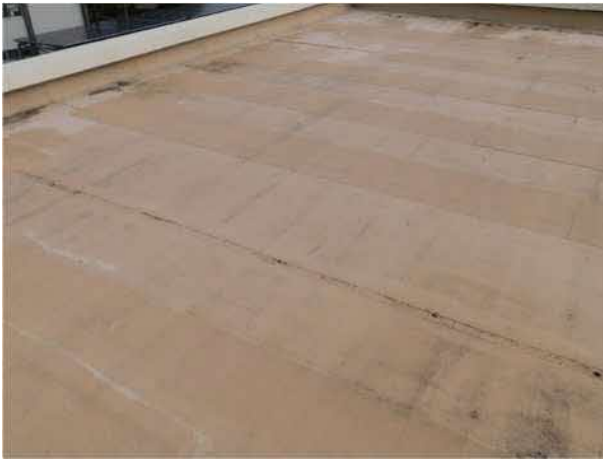
築50年を超えている鉄筋コンクリート造の学校施設です。屋上は防水シートのひび割れや、表面劣化が著しく見られます。外壁に、ひび割れなどの劣化が見られます。床や壁にもひび割れや、表面劣化が見られます。

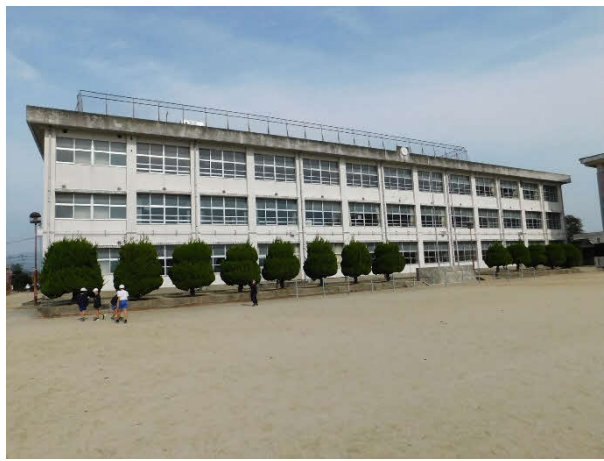
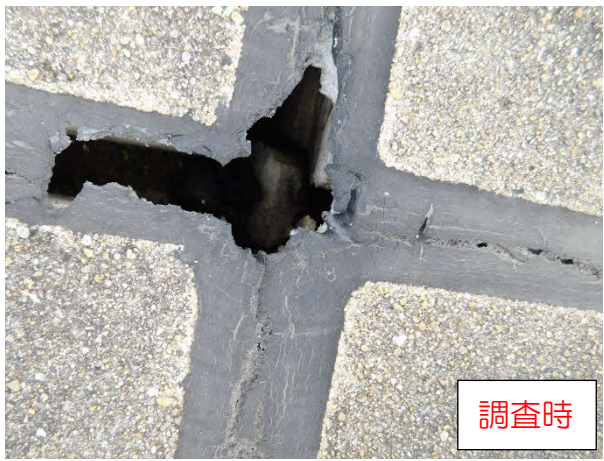
築37年の鉄筋コンクリート造の学校施設です。調査時、屋上防水はシーリングの劣化が激しく、ひび割れも多く見られましたが、令和元年度に改修を行っています。外壁に、部分的なひび割れ、鉄筋の露出などの劣化が見られます。

内部の壁にはひび割れや、表面劣化が見られますが、特に早急な補修改修計画の策定は不要と考えられます。

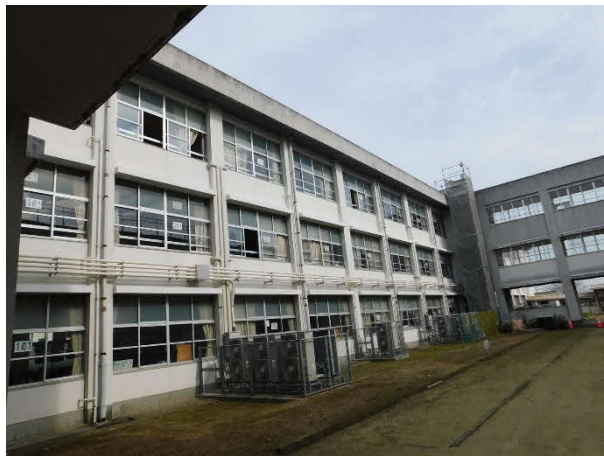
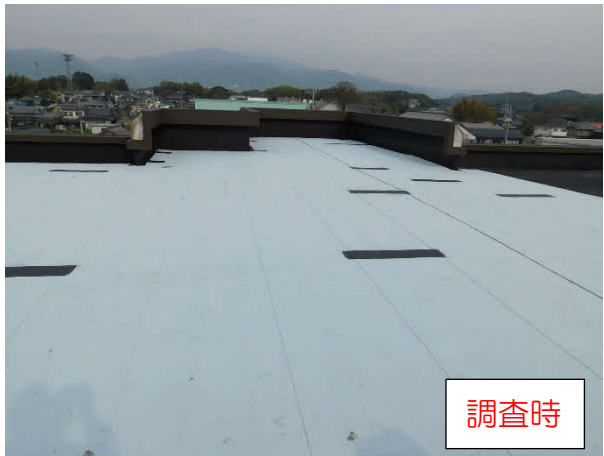
| NO | 建物名 | 構造 | 階数 | 延床面積<br>(㎡) | 建築<br>年度 | 屋根<br>屋上 | 外壁 | 内部<br>仕上 | 電気<br>設備 | 機械<br>設備 | 健全<br>度 |
|---|---|---|---|---|---|---|---|---|---|---|---|
| 18 | 普通教室中棟 | RC | 3 | 1,407 | 1984 | A | C | B | B | B | 72 |

築35年以上の鉄筋コンクリート造の学校校舎です。屋上防水は平成30年度に改修を行っています（調査時工事中）。外壁や土間に、ひび割れなどの劣化が見られますが、早急な改修工事は不要と考えられます。

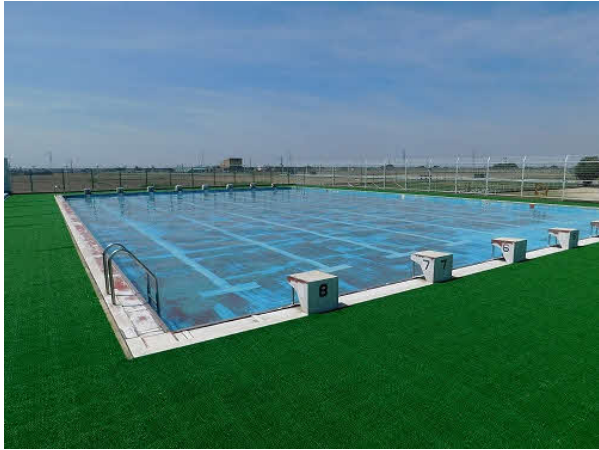
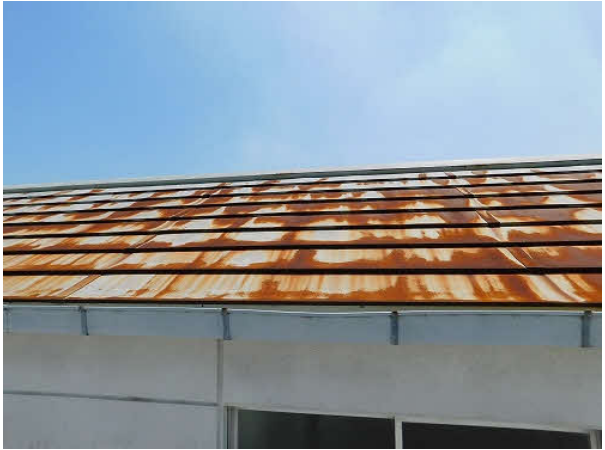
| NO | 建物名 | 構造 | 階数 | 延床面積<br>(㎡) | 建築<br>年度 | 屋根<br>屋上 | 外壁 | 内部<br>仕上 | 電気<br>設備 | 機械<br>設備 | 健全<br>度 |
|---|---|---|---|---|---|---|---|---|---|---|---|
| 19 | プール | RC | 1 | 1,275 | 1989 | C | C | B | B | B | 62 |

築30年の鉄筋コンクリート造の学校施設です。屋上防水は更衣室の屋根にかなりさびが発生しています。外壁にひび割れや白華が見られます。東側に地盤沈下が見られます。プールサイドや観覧席の床には所々ひび割れが見られます。プール本体の塗装も劣化しています。

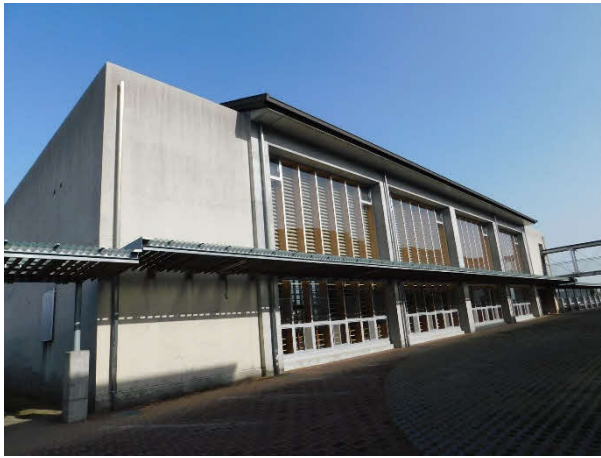
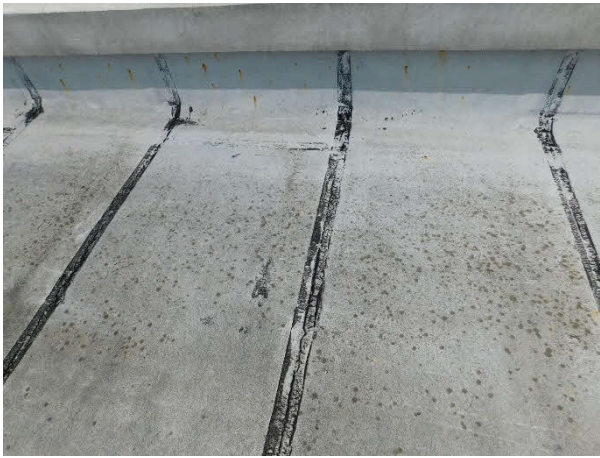
| NO | 建物名 | 構造 | 階数 | 延床面積<br>(㎡) | 建築<br>年度 | 屋根<br>屋上 | 外壁 | 内部<br>仕上 | 電気<br>設備 | 機械<br>設備 | 健全<br>度 |
|---|---|---|---|---|---|---|---|---|---|---|---|
| 20 | 屋内運動場 | RC | 2 | 1,485 | 2006 | B | B | A | A | A | 91 |

築13年の鉄筋コンクリート造の学校施設です。屋上防水は防水シートの経年劣化が見られます。外壁に、ひび割れなどの劣化が見られます。

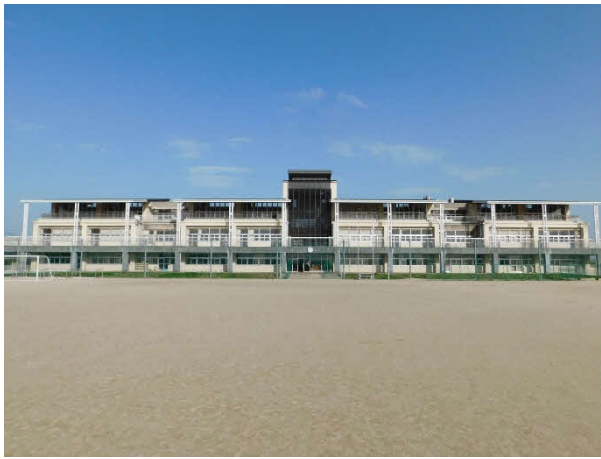
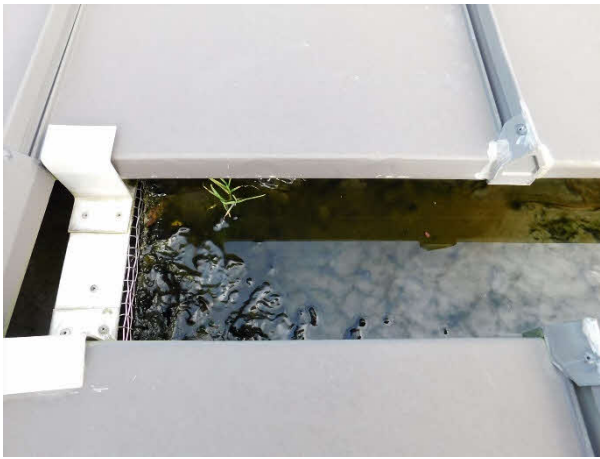
| NO | 建物名 | 構造 | 階数 | 延床面積<br>(㎡) | 建築<br>年度 | 屋根<br>屋上 | 外壁 | 内部<br>仕上 | 電気<br>設備 | 機械<br>設備 | 健全<br>度 |
|---|---|---|---|---|---|---|---|---|---|---|---|
| 21 | 校舎 | RC | 3 | 4,840 | 2008 | B | B | A | A | A | 91 |

築11年の鉄筋コンクリート造の学校施設です。屋上防水は排水不良のための水溜まりや防水シートの劣化が見られますが、早急な補修改修計画の策定は不要と考えられます。外壁に、部分的なひび割れ塗装の剥離、白華などの劣化が見られます。

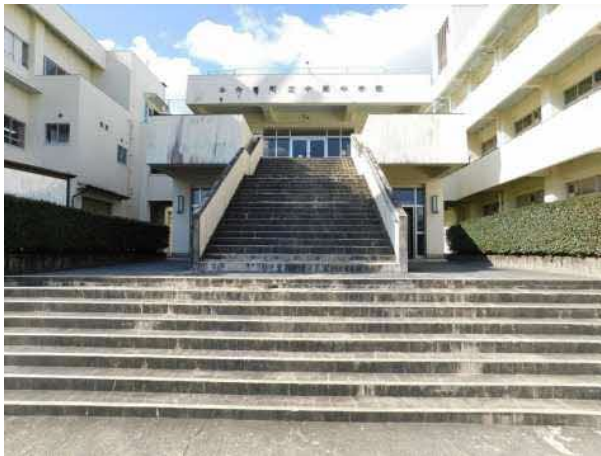
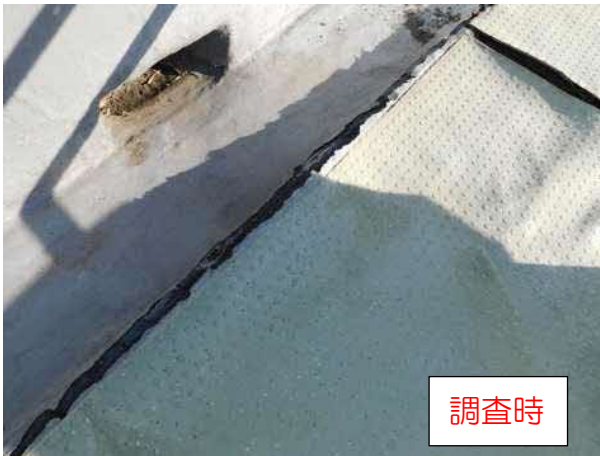
| NO | 建物名 | 構造 | 階数 | 延床面積(m <sup>2</sup> ) | 建築年度 | 屋根屋上 | 外壁 | 内部仕上 | 電気設備 | 機械設備 | 健全度 |
|---|---|---|---|---|---|---|---|---|---|---|---|
| 22 | 生徒昇降口及び玄関 | RC | 3 | 234 | 1975 | A | B | C | C | C | 55 |

築44年の鉄筋コンクリート造の学校施設です。屋上防水は令和元年度に改修を行っています。外壁に、部分的なひび割れや白華などの劣化が見られます。

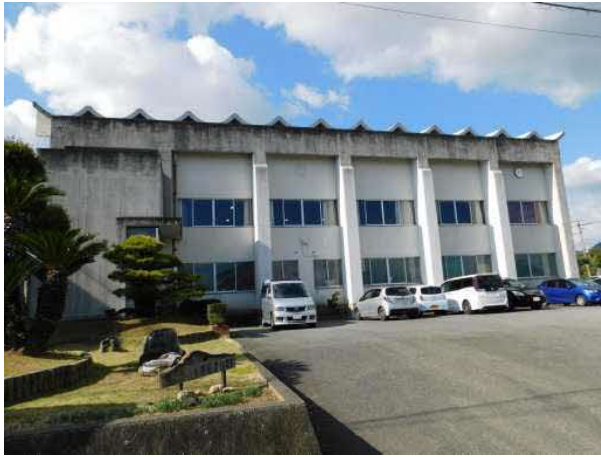
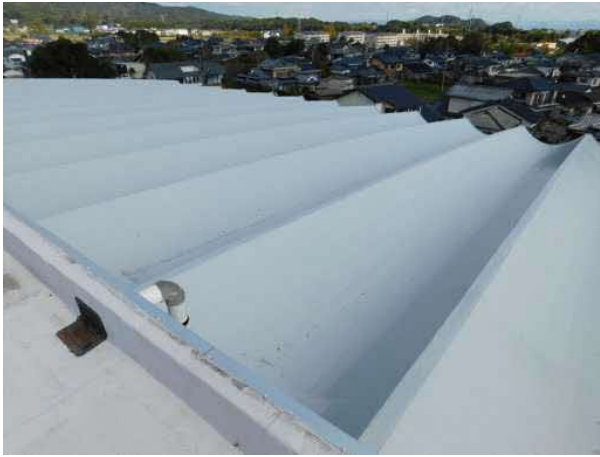
| NO | 建物名 | 構造 | 階数 | 延床面積<br>(㎡) | 建築<br>年度 | 屋根<br>屋上 | 外壁 | 内部<br>仕上 | 電気<br>設備 | 機械<br>設備 | 健全<br>度 |
|---|---|---|---|---|---|---|---|---|---|---|---|
| 23 | 体育館 | RC | 2 | 1,447 | 1981 | A | B | B | B | B | 77 |

築38年の鉄筋コンクリート造の学校施設です。屋上防水は改修工事対応済みで問題ありません。外壁に、ひび割れの補修跡が多くみられます。また、小さなひび割れも多く見られます。

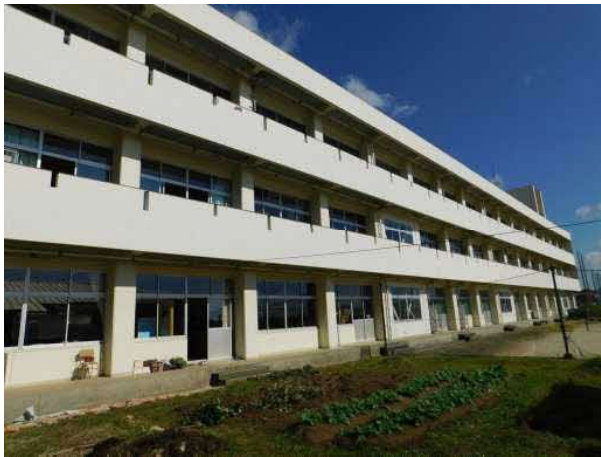
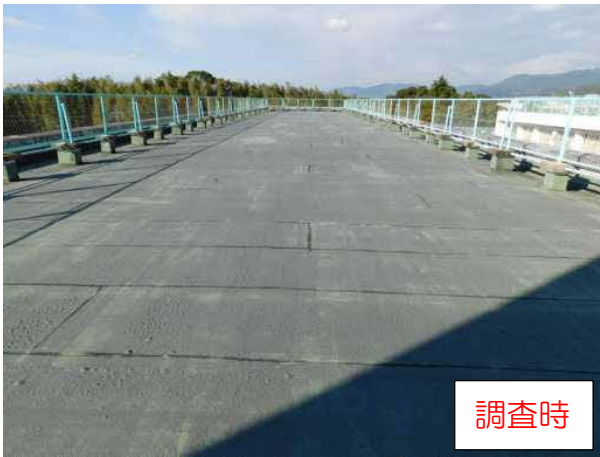
| NO | 建物名 | 構造 | 階数 | 延床面積<br>(㎡) | 建築<br>年度 | 屋根<br>屋上 | 外壁 | 内部<br>仕上 | 電気<br>設備 | 機械<br>設備 | 健全<br>度 |
|---|---|---|---|---|---|---|---|---|---|---|---|
| 24 | 南校舎 | RC | 3 | 2,368 | 1975 | A | B | C | C | C | 55 |

築44年の鉄筋コンクリート造りの学校施設です。屋上防水は令和元年度に改修工事を実施しています。外壁に、部分的にひび割れや塗装の剥離等の劣化が見られます。内部の床や壁にもひび割れや、表面劣化が見られます。

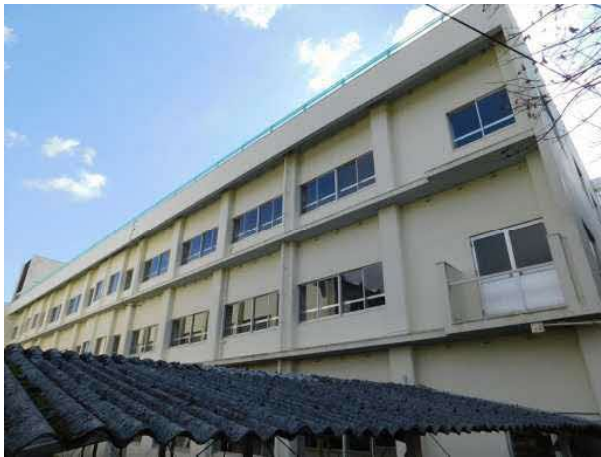
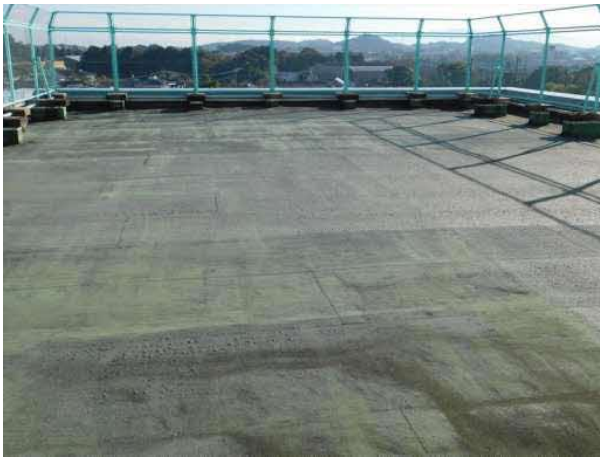
| NO | 建物名 | 構造 | 階数 | 延床面積<br>(㎡) | 建築<br>年度 | 屋根<br>屋上 | 外壁 | 内部<br>仕上 | 電気<br>設備 | 機械<br>設備 | 健全<br>度 |
|---|---|---|---|---|---|---|---|---|---|---|---|
| 25 | 北校舎 | RC | 3 | 2,520 | 1975 | C | B | C | C | C | 50 |

築44年の鉄筋コンクリート造りの学校施設です。屋上防水は防水膜の経年劣化が見られます、改修の検討が必要です。外壁に、部分的にひび割れや塗装の剥離等の劣化が見られます。内部の床や壁にもひび割れや、表面劣化が見られます。

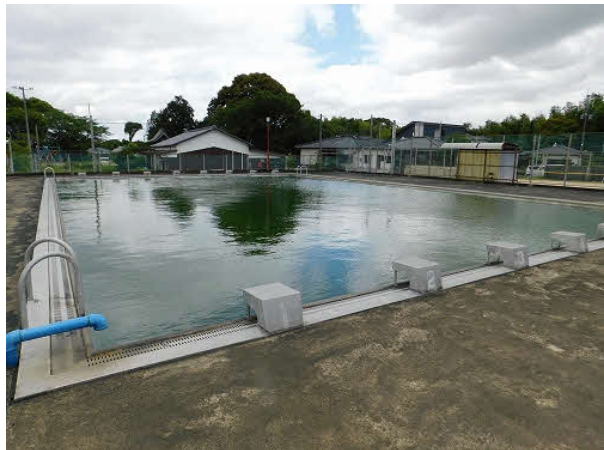
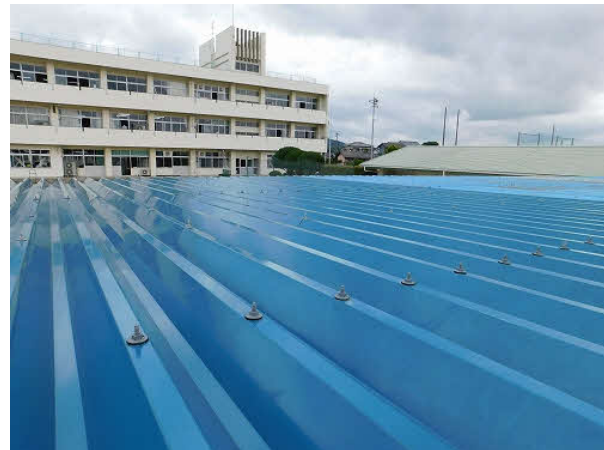
| NO | 建物名 | 構造 | 階数 | 延床面積<br>(㎡) | 建築<br>年度 | 屋根<br>屋上 | 外壁 | 内部<br>仕上 | 電気<br>設備 | 機械<br>設備 | 健全<br>度 |
|---|---|---|---|---|---|---|---|---|---|---|---|
| 26 | プール | RC | 1 | 1,256 | 1978 | B | C | C | C | C | 43 |

築41年の鉄筋コンクリート造の学校施設です。屋上防水は問題ありません。外壁にひび割れが見られます。また、鉄筋が露出しており、爆裂の補修跡もあります。プールサイドや観覧席の床には所々ひび割れが見られます。プールサイドの床にひび割れが見られ、塗装の劣化も進行しています。

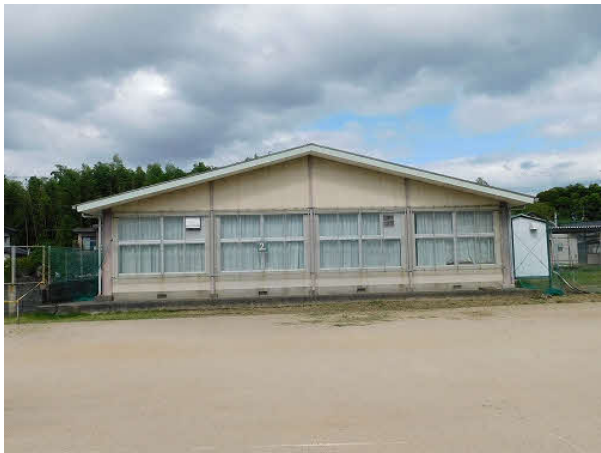
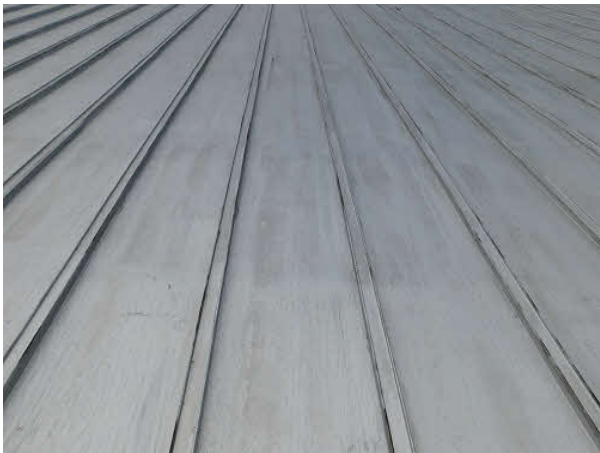
| NO | 建物名 | 構造 | 階数 | 延床面積<br>(㎡) | 建築<br>年度 | 屋根<br>屋上 | 外壁 | 内部<br>仕上 | 電気<br>設備 | 機械<br>設備 | 健全<br>度 |
|---|---|---|---|---|---|---|---|---|---|---|---|
| 27 | 技術棟 | S | 1 | 368 | 1979 | B | C | C | C | C | 43 |

築40年の鉄骨造の学校施設です。屋根は経年劣化が見られます。外壁は鉄骨の基礎部が破損しており、早急な対応が必要と思われます。

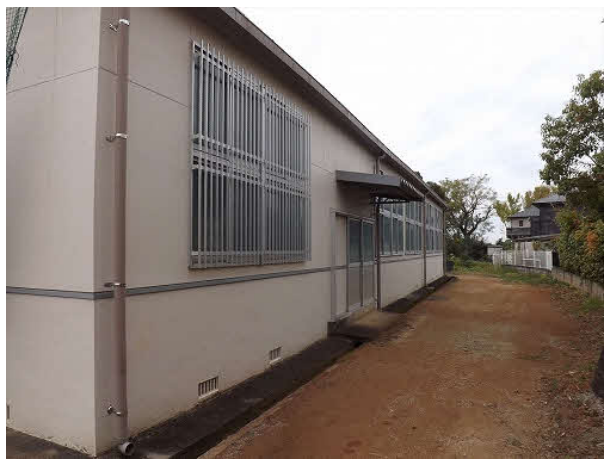
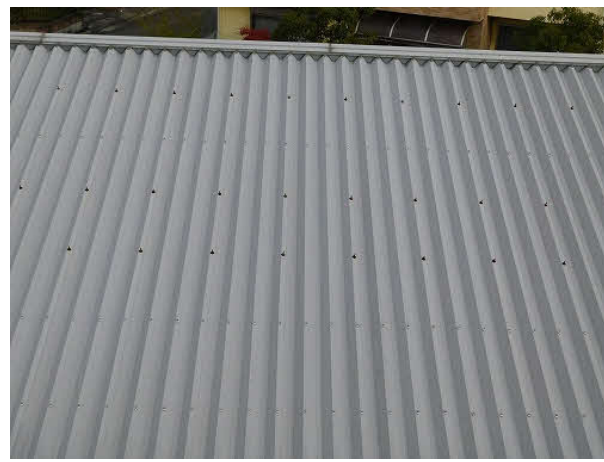
| NO | 建物名 | 構造 | 階数 | 延床面積(m <sup>2</sup> ) | 建築年度 | 屋根屋上 | 外壁 | 内部仕上 | 電気設備 | 機械設備 | 健全度 |
|---|---|---|---|---|---|---|---|---|---|---|---|
| 28 | 技術室 | S | 3 | 250 | 1970 | B | B | C | C | C | 53 |

築49年の鉄骨造の学校施設です。屋上防水は、雨どいに枯葉が集積しており排水が困難になっています。外壁は犬走にひび割れが見られます。

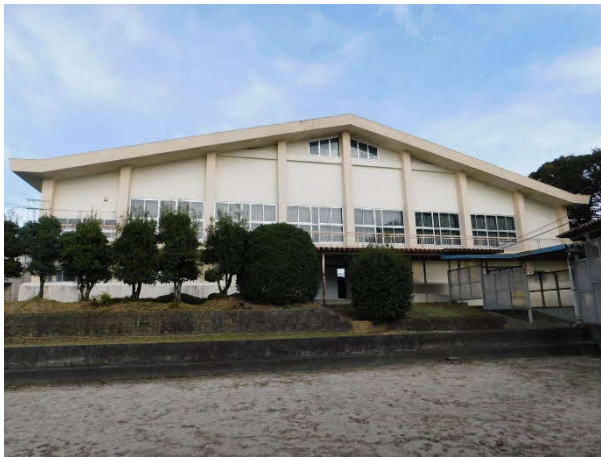
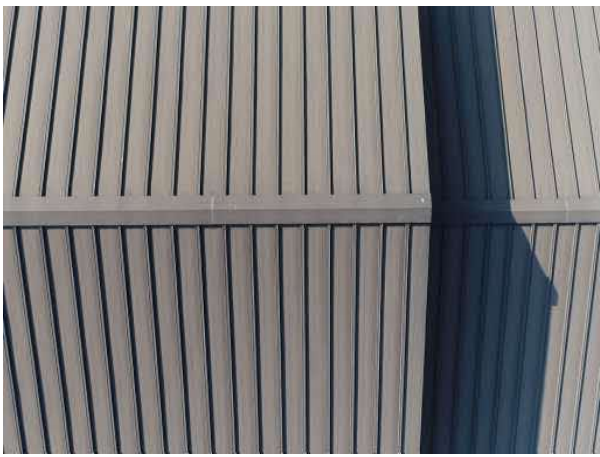
| NO | 建物名 | 構造 | 階数 | 延床面積<br>(㎡) | 建築<br>年度 | 屋根<br>屋上 | 外壁 | 内部<br>仕上 | 電気<br>設備 | 機械<br>設備 | 健全<br>度 |
|---|---|---|---|---|---|---|---|---|---|---|---|
| 29 | 体育館 | RC | 2 | 1,263 | 1975 | B | B | C | C | C | 53 |

築44年の鉄筋コンクリート造の学校施設です。屋上防水は、渡り廊下の屋根に錆が発生しています。外壁はひび割れや塗装の剥離が見られます。

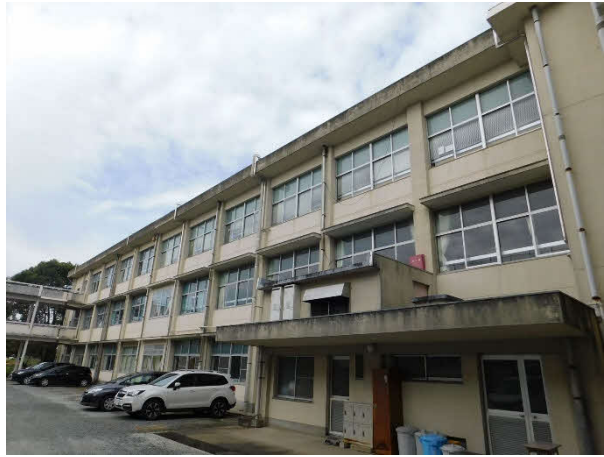
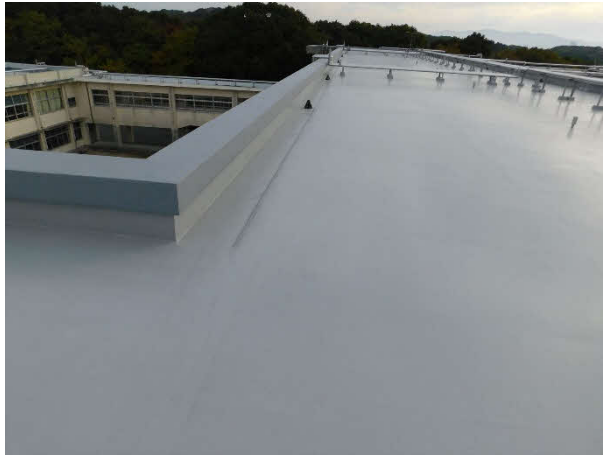
| NO | 建物名 | 構造 | 階数 | 延床面積<br>(㎡) | 建築<br>年度 | 屋根<br>屋上 | 外壁 | 内部<br>仕上 | 電気<br>設備 | 機械<br>設備 | 健全<br>度 |
|---|---|---|---|---|---|---|---|---|---|---|---|
| 30 | 中棟 | RC | 3 | 1,964 | 1981 | A | B | B | B | B | 77 |

築38年の鉄筋コンクリート造りの学校施設です。屋上防水は改修工事対応済みで問題ありません。外壁はひび割れの補修跡が見られます。側溝の側面にひび割れが見られます。内部の天井や壁にもひび割れや、表面劣化が見られますが、特に早急な補修改修計画の策定は不要と考えられます。

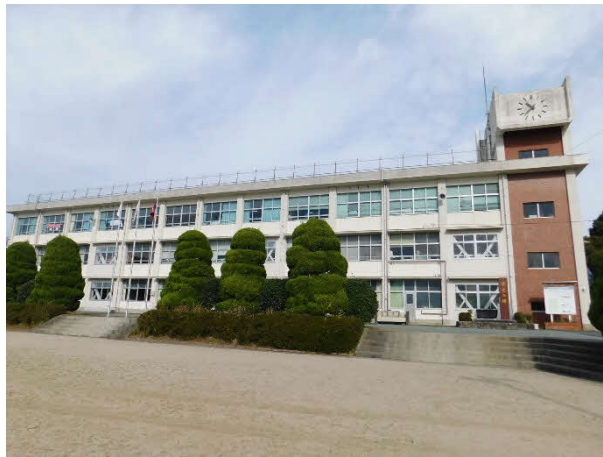
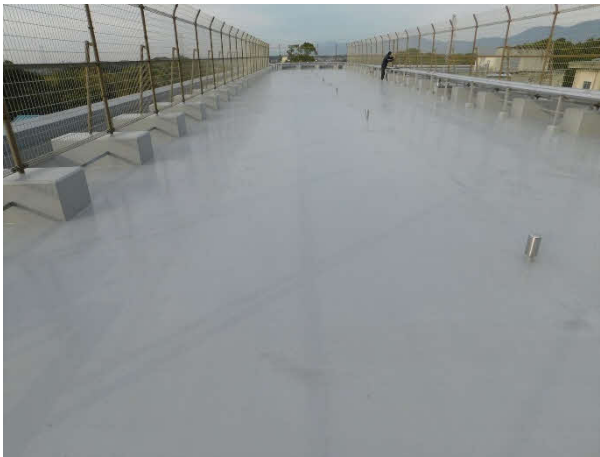
| NO | 建物名 | 構造 | 階数 | 延床面積<br>(㎡) | 建築<br>年度 | 屋根<br>屋上 | 外壁 | 内部<br>仕上 | 電気<br>設備 | 機械<br>設備 | 健全<br>度 |
|---|---|---|---|---|---|---|---|---|---|---|---|
| 31 | 南棟 | RC | 3 | 2,132 | 1978 | A | B | C | C | C | 55 |

築41年の鉄筋コンクリート造りの学校施設です。屋上防水は改修工事対応済みで問題ありません。外壁はひび割れの補修跡が見られます。また、犬走にひび割れが見られます。

内部の天井や壁にもひび割れや、表面劣化が見られますが、特に早急な補修改修計画の策定は不要と考えられます。

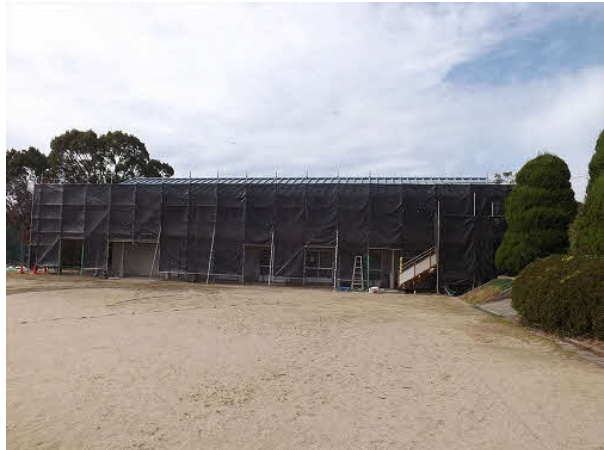
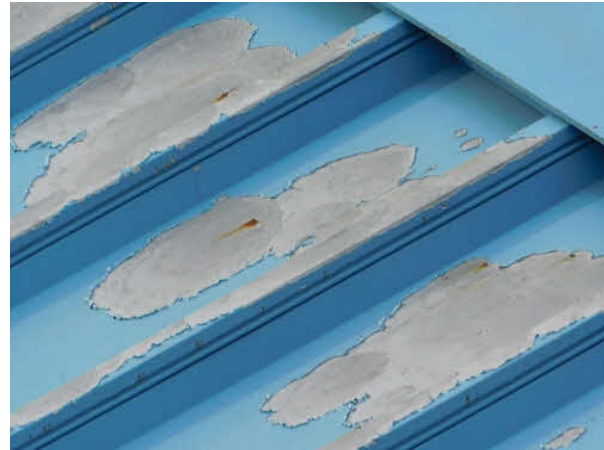
| NO | 建物名 | 構造 | 階数 | 延床面積<br>(㎡) | 建築<br>年度 | 屋根<br>屋上 | 外壁 | 内部<br>仕上 | 電気<br>設備 | 機械<br>設備 | 健全<br>度 |
|---|---|---|---|---|---|---|---|---|---|---|---|
| 32 | 部室 | S | 3 | 300 | 1994 | C | A | B | B | B | 79 |

築25年の鉄骨造りの学校施設です。屋上防水は塗装の剥離が見られます。外壁は平成30年度に改修済みです。

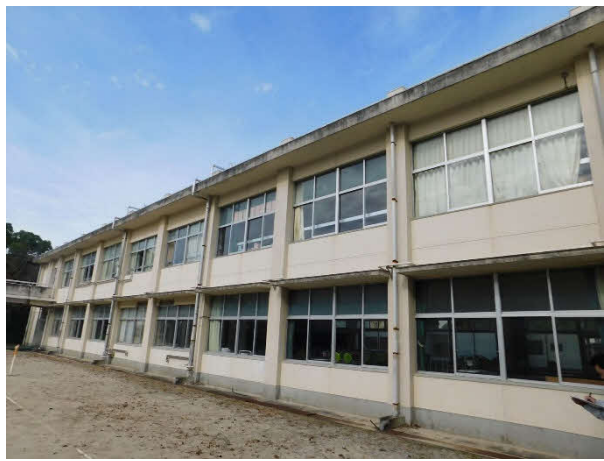
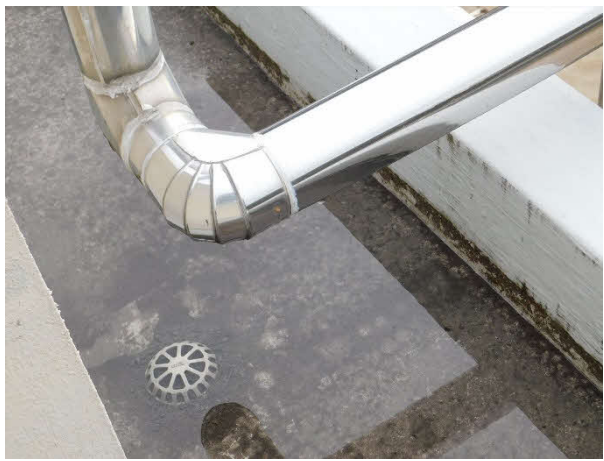
| NO | 建物名 | 構造 | 階数 | 延床面積<br>(㎡) | 建築<br>年度 | 屋根<br>屋上 | 外壁 | 内部<br>仕上 | 電気<br>設備 | 機械<br>設備 | 健全<br>度 |
|---|---|---|---|---|---|---|---|---|---|---|---|
| 33 | 北棟 | RC | 3 | 1,007 | 1980 | B | B | B | B | B | 75 |

築39年の鉄筋コンクリート造りの学校施設です。屋上防水は改修工事対応済みで問題ありませんが、排水不良のため水溜まりができていますので、この部分については早急に対応したほうがよいと思われます。外壁はひび割れの補修跡が多く見られます。内部の天井や壁にもひび割れや、表面劣化が見られますが、特に早急な補修改修計画の策定は不要と考えられます。

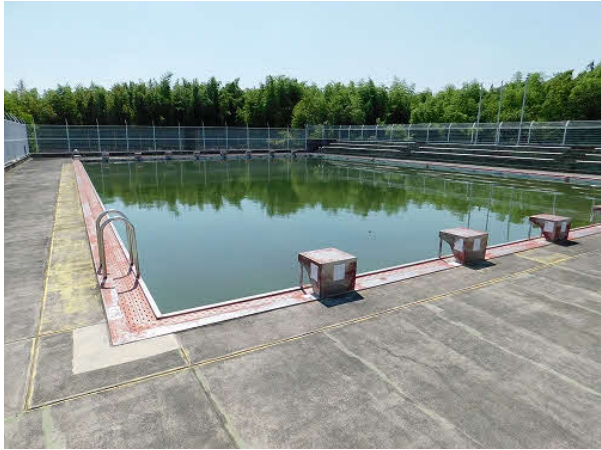
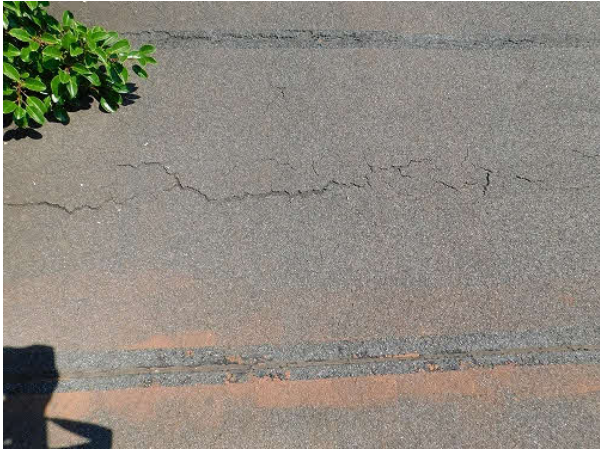
| NO | 建物名 | 構造 | 階数 | 延床面積<br>(㎡) | 建築<br>年度 | 屋根<br>屋上 | 外壁 | 内部<br>仕上 | 電気<br>設備 | 機械<br>設備 | 健全<br>度 |
|---|---|---|---|---|---|---|---|---|---|---|---|
| 34 | プール | RC | 1 | 1,040 | 1985 | C | C | B | B | B | 62 |

築34年の鉄筋コンクリート造の学校施設です。屋上防水は更衣室の防水シートにひび割れが見られます。また、雨どいに植物が繁殖し、排水を困難にしています。外壁にひび割れや鉄筋露出、白華が見られます。プールサイドや観覧席の床には所々ひび割れが見られます。プールサイドの床にひび割れが見られ、塗装もかなり劣化しています。
